亜熱帯島嶼環境における鋼管柱腐食劣化診断の追加調査について

大日本コンサルタント株式会社

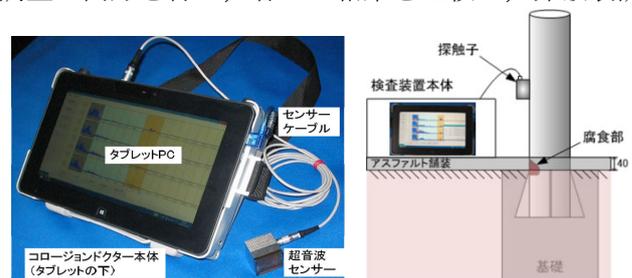
図-1 検証機器及び調査イメージ（超音波調査）

本検証は図-1に示す「腐食劣化診断装置コロージョンドクター（以下、超音波調査）」及び図-3に示す「磁気センサを用いたポータブル調査装置（以下、磁気調査）」の2種類の非破壊調査機器にて実施した。2種の調査ともに、柱基部へ端子を接触させることで、掘削を行わず路面境界部の状況を把握できる。

超音波調査の測定は、超音波底面エコー方式を用いて地上部から超音波を入射し、腐食エコー（GLから-40mm～-100mm）部の信号と支柱端部（ベースプレート溶接部等）からの信号の強弱を比較することで路面境界部の腐食等による変状の有無を把握する。評価は、図-2に示す3段階（青・黄・赤の色別判定）で行う¹⁾。

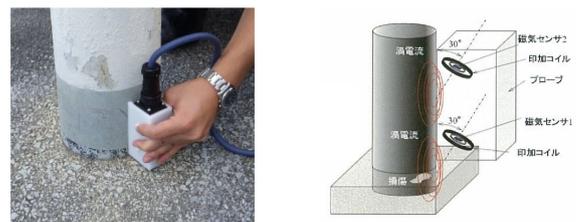
図-3 検証機器及び調査イメージ（磁気調査）

磁気調査の測定は、極低周波過電流探傷法を用い

て地上部2箇所から磁気を入射し、測定した2点間の信号の強弱を図-4に示す既往の結果（サンプル曲線）に当てはめることで、GLから-60mmまでの範囲における変状の有無を把握する。評価は、測定より得られる鋼材の減肉量にて行う²⁾。

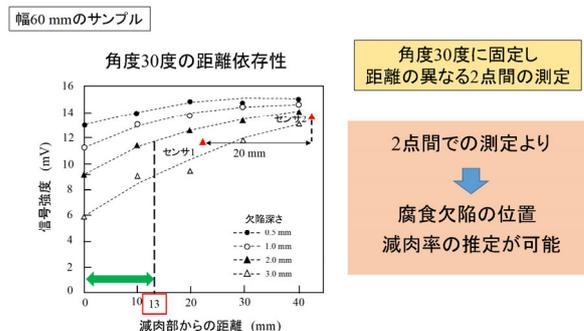
図-4 測定結果の処理イメージ（磁気調査）
