非破壊検査技術による道路照明柱・標識柱路面境界部の腐食診断について (腐食診断方法の提案)

株式会社アミック フェロー会員 ○松浦 康博
株式会社アミック 陰山 公明
藤沢市 道路河川部 道路維持課 大谷 透
横須賀市 土木部 道路維持課 高村 隆広

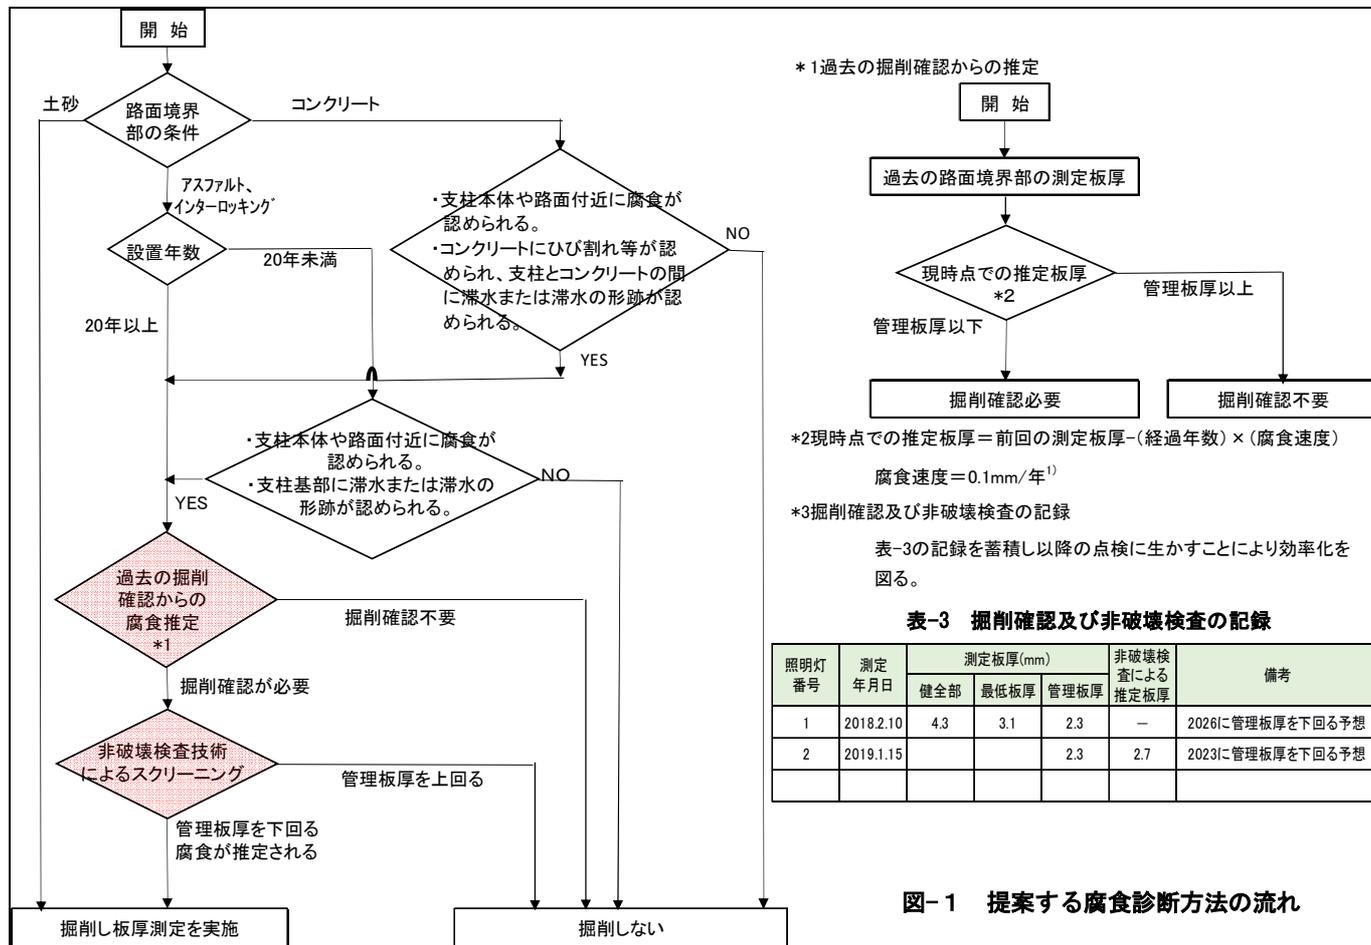
(2) 腐食診断方法の提案：図-1に提案する腐食診断方法の流れを示す。これは、国土交通省点検要領¹⁾の「路面掘削等実施の目安」に赤く着色した①非破壊検査技術によるスクリーニング(腐食推定)と②過去の掘削確認からの腐食推定の2点を付加したものである。

①非破壊検査技術によるスクリーニング(腐食推定)：(1)の方法により現時点での推定板厚を求め、管理板厚を下回っている場合には掘削腐食調査を実施する。この手法により、掘削実施箇所数を減らすことができ、効率的な調査が可能となる。表-2に、スクリーニングによる掘削割合を示すが、藤沢市では46%、横須賀市では14%となった。この差の原因は、設置してからの平均経過年数が藤沢市の方が長いことが主要因と考えられる。なお、スクリーニングの判断だけでなく、外観目視調査により路面境界部の腐食進行が著しいと推測される場合は掘削腐食調査を行うものとする。

②過去の掘削確認からの腐食推定：腐食減肉速度を0.1mm/年¹⁾とすると過去の板厚測定からの経過年数により減肉厚を推定し、過去の測定板厚から推定減肉厚を差し引くことで現時点での板厚を推定することができる。この推定板厚が、管理板厚を上回っていれば掘削確認を不要とするものである。これは、2巡目の点検から適用可能である。
