中部地方整備局管内における道路橋修繕の実態と再劣化予防策の調査

国土交通省中部地方整備局 中部道路メンテナンスセンター 加藤 豊

国土交通省中部地方整備局 中部道路メンテナンスセンター 正会員 ○加藤 隆雄

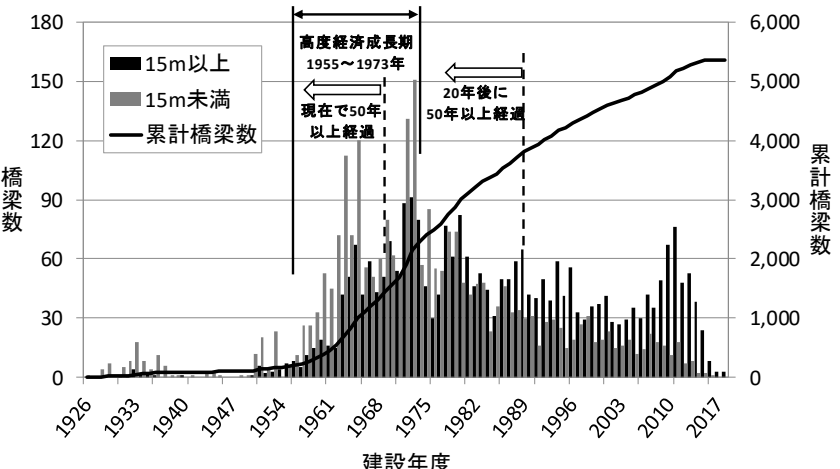
図－1 建設年度別の道路橋数分布(中部地方整備局管理道路橋のみ)

中部地方整備局管理の道路橋のうち、約4割は高度経済成長期（1955年～1973年）に建設され（図－1）、建設後50年以上経過する道路橋の割合は、現在の27%から20年後には71%まで増加することが見込まれている。また、図－2に示すように2019年3月末時点で、定期点検実施済み道路橋5,452橋のうち12%（665橋）が健全性Ⅲ〔早期に措置を講ずべき状態〕と診断されている状況にある。さらに、補修・補強実施済みの道路橋に着目すると、45%の道路橋で補修・補強実施後の定期点検で健全性Ⅱ〔予防保全の観点から措置を講ずることが望ましい状態〕またはⅢの診断となっており、再劣化の発生が確認できる状況となっている。

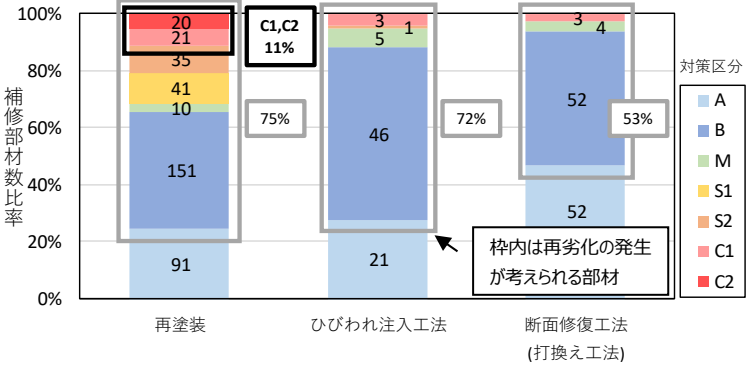
図－3 補修後の対策区分分布

次に，表－1にて整理した補修・補強工法のうち，補修・補強後に定期点検を行った道路橋の対策区分に着目し，再劣化率の高い上位3つの補修工法を整理した結果（図－3），例えば，再塗装では特に速やかに補修等を行う必要がある対策区分 C1，C2 と診断された部材が 11％存在することが確認された．
