2.3 道床交換作業の流れ

3. 現地試験結果および考察

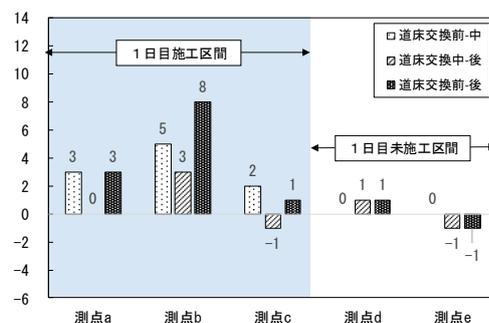
図 4 レール内方変位（道床交換 1 日目）

保守作業によるレール内方変位への影響を詳細に把握するために、道床交換の作業前と作業中、作業中と作業後、作業前と作業後、および MTT 作業前後のそれぞれのレール内方変位を整理した。図 4～6 に、各時点のレール内方変位（内方への変位を正とする）を示す。

図 4 と図 5 より、道床交換 1 日目の作業前後で最大 8mm 程度、道床交換 2 日目の作業前後で最大 12mm 程度のレール内方変位が発生したことが分かる。過去に実施した曲線半径 800m 区間における同様の現地試験²⁾では、作業前後で最大 6mm 程度のレール内方変位が発生しており、本値と比較すると、上記に示した曲線半径 400m 区間におけるレール内方変位の方が大きい結果となった。ただし、レール内方変位については曲線半径以外にも、保守作業延長やレールの設定温度などが寄与すると考えられるため、その点を考慮して慎重に比較検討を行う必要がある。

1 日目と 2 日目の道床交換施工区間のレール内方変位を比較すると、2 日目に相対的に大きな正の変位が発生していることが分かる。これは、2 日目の施工区間がバラスト止めのない区間であったことに加え、1 日目の道床交換作業によって、2 日目の同作業予定区間の道床が緩められていたことが原因であると考えられる。また、作業 2 日目の未施工区間では、負の内方変位が発生していることが分かる。これは、道床交換の作業後の通り変位の整正作業によるものであると考えられる。

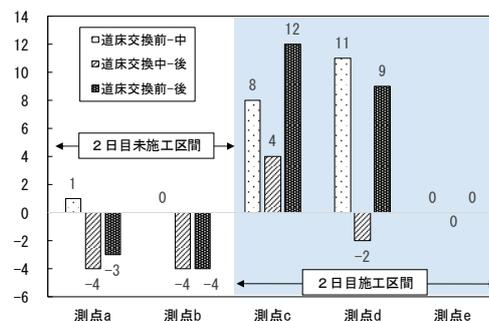
図 5 レール内方変位（道床交換 2 日目）

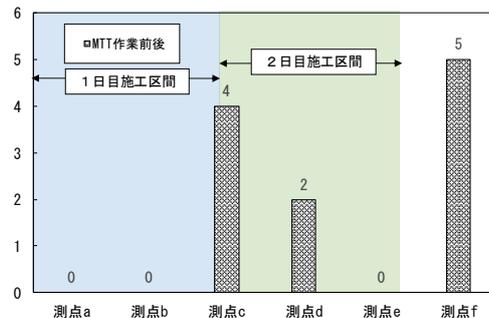
図 6 レール内方変位（MTT）

さらに、図 6 に示した MTT 作業前後のレール内方変位については、道床交換施工区間で最大 4mm、未施工区間で最大 5mm となり、両者に顕著な差は見られなかった。また、バラスト止め敷設区間内の測点 a, b では変位が測定上発生していないが、これはバラスト止めによりレール内方変位が抑制されたためであると考えられる。
