大規模軌道低下工事における施工方法の提案と走行安全性に対する考察

西日本旅客鉄道株式会社 正会員 ○栗森 公宣
 西日本旅客鉄道株式会社 非会員 宮本 哲也
 西日本旅客鉄道株式会社 非会員 毛利 史明

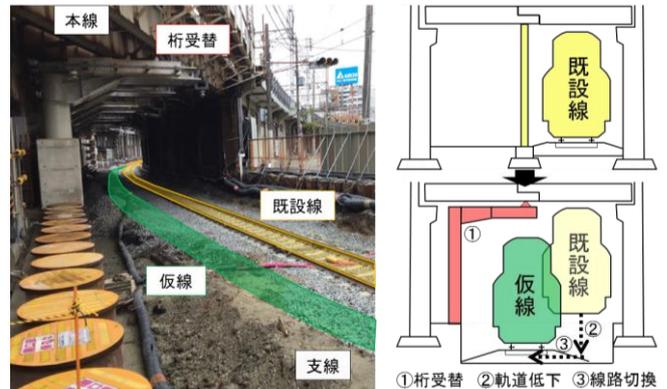
図-1 工事概要

JR 東海道線支線地下化・新駅設置事業では、本線と支線が立体交差している箇所において、地下化ステップの中で本線の桁受替工事が発生する。そのため線路切換後に桁下空頭が制限される箇所が発生することから、事前に最大約 1m 程度の軌道を低下させる必要がある(図-1)。しかし、当社内に限らず他社を含め営業線における 1m 程度の大規模な軌道の低下は実績が少なく、施工方法が確立されていないのが現状である。本検討では、それら工事の一手法を提案し、施工中の走行安全性を悪化させない対策とその結果について考察する。

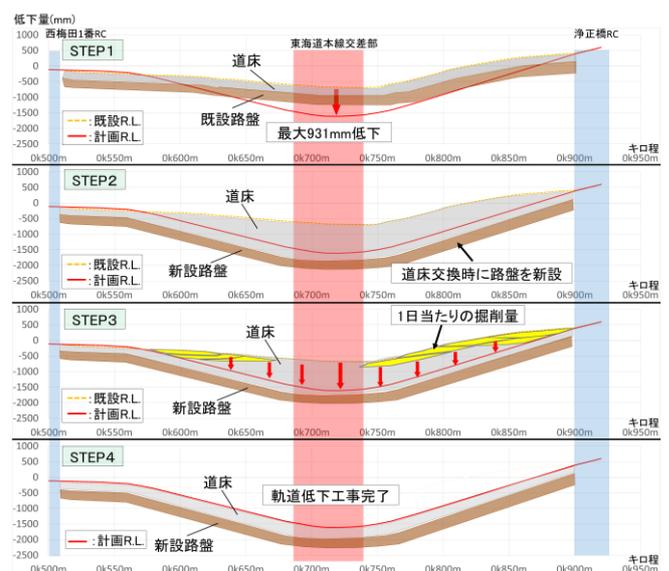
図-2 軌道低下工事施工ステップ

当該箇所は高架橋と隣接しており、施工空間が狭隘な単線区間である中、施工延長 330m、最大低下量 931mm の軌道低下工事が必要であった。初めに、拡大間合による一括施工を検討したが、列車を止めて概ね 3 日間の作業時間を要する見通しとなり、この間合の確保は現実的ではないため、線路閉鎖間合(346 分)での分割施工方法を検討した。具体的には、事前に路盤を道床に置換える作業(以下、道床交換)と道床を搬出し軌道を低下させる作業(以下、軌道低下)の 2 段階に分けて行うこととした(図-2)。

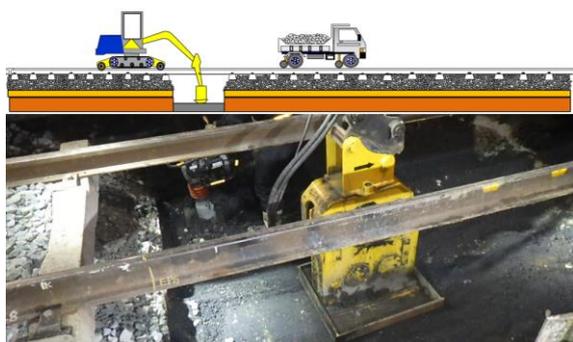
図-3 新設路盤の再構築

列車動揺抑制の観点から、既設路盤の掘削後、既設路盤をそのまま活用するのではなく、より強固な新設路盤を再構築することとした。課題としては、当夜のサイクルタイムの中で、所定の強度に仕上げするため、軌道直下で素早く安定した転圧が必要となる。そこで、軌陸 BH のアタッチメントにバイブロ式杭打ち機を改良した油圧コンパクターを付け替え、軌道直下における重機での転圧を実施した (図-3)。

締固め強度を把握するため、新設路盤厚 300mm において粒度調整砕石(M40)を用いた試験施工を行った。その結果、転圧を 2 回行うことで所定の地盤反力係数(K_{30})が確認できた。さらに、強固な新設路盤を構築するため、セメントを混合する計画とした。

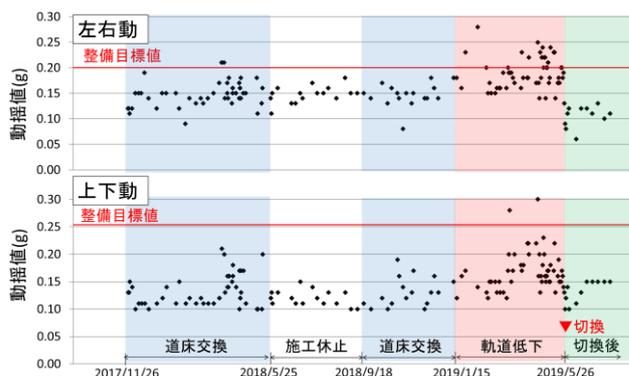
図-4 動揺測定結果

日々の安全管理として、各施工日の翌日に動揺測定を実施しており、その結果を図-4 に示す。この結果から、道床交換時はほぼ全ての値が整備目標値以下であり、施工休止時と比較しても同程度の値となった。これは上記で示した強固な新設路盤を構築できた結果であると考えられる。しかし、軌道低下時

は整備目標値を超える値が多く発生しており、これは縦断線形が日々変化することや道床交換時の延長 5m と比べ広範囲の延長 60m で道床を緩める作業が発生するためと考えられる。一方で線路切換後は、列車動揺が明らかに改善されており、これは線路切換に伴い施工区間全体で軌道整備を実施したこと、平面線形の変更により速度制限が $60 \text{km/h} \rightarrow 55 \text{km/h}$ に低下したことが影響であると考えられる。

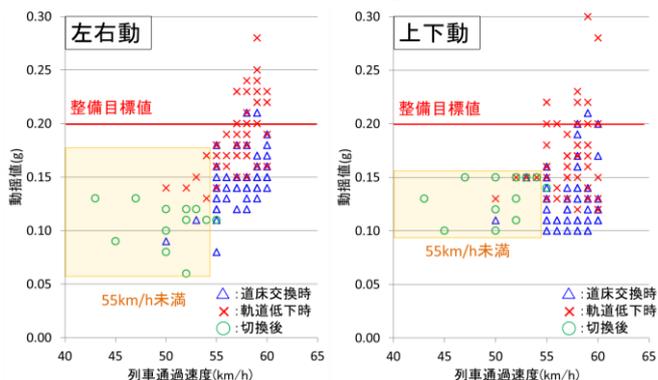
図-5 動揺値と列車通過速度の関係

次に、動揺値と列車通過速度の関係について着目した (図-5)。この結果から、線路切換後、施工中ともに 55km/h 未満の場合は左右動、上下動が比較的小さく収まっていることがわかる。また、左右動については速度が上がると動揺値が大きくなる傾向が顕著である。当該箇所のような急曲線区間で整備目標値に近い値が常態化している区間では、より厳しい速度制限の設定が必要であり、今回の場合は 55km/h 未満の速度設定が望ましいことがわかった。
