腐食した鋼板の 3D スキャナーによる残存板厚計測に関する研究

宮地エンジニアリング 正会員○村井 向一，前橋工科大学 正会員 谷口 望  
西日本高速道路 正会員 松尾 祐典，NEXCO 総研 正会員 服部 雅史  
東日本旅客鉄道 窪田 利幸，日立造船 正会員 大庭 拓也  
横河ブリッジ 蔭山 裕太，三井共同コンサル 別所 和希

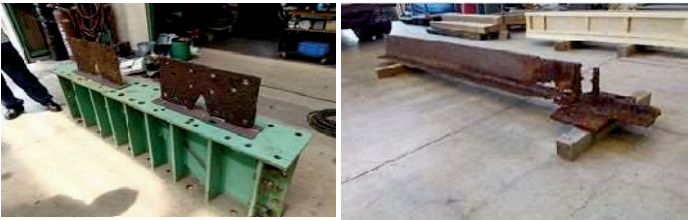
写真-1 腐食鋼板

写真-2 実橋腐食桁

試験体の腐食鋼板 2 枚は桁架設機材である工事桁の下横構用ガセットプレートで、既に廃棄されて資機材の敷板に長年使用していた腐食鋼板を計測に使用した。計測時には別の鋼板と仮付け溶接して垂直に立てている（写真-1）。また、ものづくり大学から提供していただいた、実橋の腐食桁についても計測を行った（写真-2）。なお、実橋腐食桁は H400 の下側半分を切断・撤去したものである。

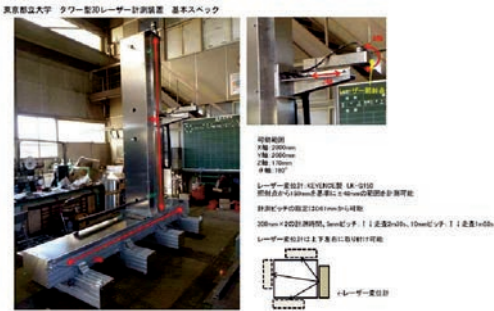
図-1 タワー型 3D レーザー計測装置<sup>1)</sup>

計測に使用した機器は、①東京都立大学のタワー型 3D レーザー計測装置（以下、都立大）、②Creaform 社の HandyScan700TM（以下、Creaform）、③FARO 社の FocusS350（以下、FARO）、④Leica 社の 3DDisto（以下、Leica）の 4 機種を使用した。各計測機器の計測精度、計測距離比較を表-1 に示す。

計測結果のデータは、都立大と Leica が座標データ、Creaform と FARO が点群データとなる。都立大と Leica のような座標データを取得するタイプの計測機器は、計測時には座標位置をレーザーで 1 点ごとに計測、移動を

繰り返すため、計測時間が長くなる一方、取得データは座標情報になるので、計測後のデータ整理は比較的簡易に行うことが出来る。

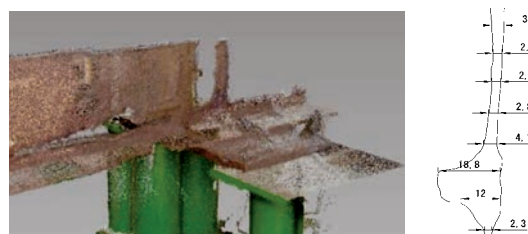
図-2 FARO の点群データ(左)と断面図(右)

Creaform と FARO のような点群データを取得するタイプの計測機器は、多点レーザーを対象物に対し一気に照射してスキャンするため、計測時間は1点レーザータイプと比較して圧倒的に早い。取得する点群データを簡易に座標位置データに変換できない。今回の計測では Creaform と FARO の点群データを 10mm ピッチで輪切りにして断面図(図-2)を作成し、その断面図を人力にて1点ずつ CAD 上で計測して板厚を確認したため、結果的には対象物をノギスやキャリパーゲージで計測するよりも時間が掛かった。
