## 浸水想定区域に存在する危険物を取扱う事業所に関する調査

日本大学理工学部 学生会員 ○森安 祥大  
 日本大学理工学部 正会員 後藤 浩・前野 賀彦

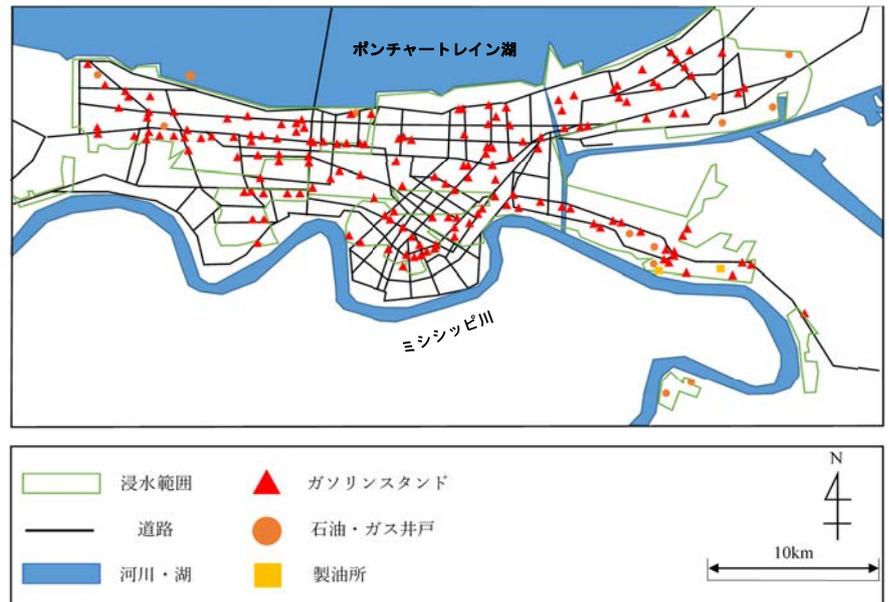
図1 ニューオーリンズでの危険物施設の配置と浸水エリアとの関係（原図を基に著者らが再作成し加筆）

の危険物質が含まれており、洪水が引いた後も、それらの物質が大气や堆積物の中に残存していることが示唆されていた<sup>3)</sup>。図1は、国立環境衛生科学研究所 (NIEHS) が発表したハリケーン・カトリーナの浸水エリアと現地の石油・天然ガス関連事業所との関係を示したものである<sup>8)</sup>。図1に示されるように、浸水エリア内に多数のガソリンスタンド、複数の石油・ガス井戸と製油所が存在している。これら事業所が浸水したことで、FEMA 報告書内に記載の有害物質が流出したと考えられる。
