ドレーン工周辺の目詰まりに係る繰返し浸透模型実験

土木研究所 正会員 ○石原 雅規, 杉山 詠一
土木研究所 正会員 田川 央, 佐々木哲也

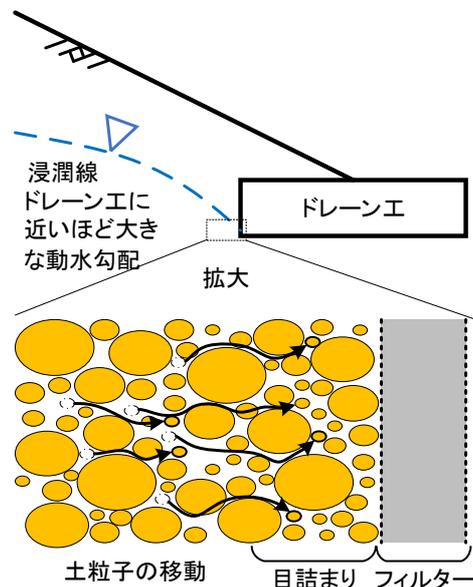
図1 ドレーン工の目詰まり

1. はじめに 河川堤防等の盛土構造物には、浸透した雨水や河川水により浸潤線が上昇しないように、速やかに排水するためのドレーン工が法尻に設置される。ドレーン工は盛土の安定に対して極めて有効であるが、繰返し浸透により目詰まりを生じ、機能低下が懸念される。ドレーン工設計マニュアル¹⁾では、フィルター部を含むドレーン工全体の透水係数として $1 \times 10^{-4} \text{m/sec}$ を用いた浸透流解析によって、ドレーン工の効果を評価し、ドレーン工の大きさを設計することとされている。この透水係数は、図1のようにフィルター材やフィルター材周辺の堤体土にある程度の目詰まりが起きた状態のドレーン工を想定したものであり、目詰まりが生じた場合においても十分な効果が発揮するよという考え方に基づいたものである。しかし、目詰まりを想定した小さな透水係数を設計で用いると、ドレーン工を大きくせざるを得ず、堤防強化が現実的ではなくなるという問題もある。

模型の水を十分に抜いた上で、図1に示す開削面を出し、写真1に示すような状況で、密度及び原位置透水試験を実施した。

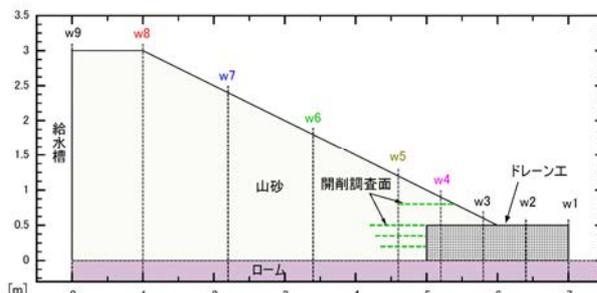
図2 ドレーン工を有する大型浸透模型

2. 実験条件 模型の横断面図を図2に示す。最下層には厚さ30cmのローム層を設けた。山砂やドレーン工に比べると透水係数が十分に小さい。その上に、法尻には高さ0.5m、幅2mの鉄筋カゴの周りを不織布で包み、内部に単粒碎石を投入したドレーン工を設置した。堤体土は香取産の山砂を締め度86%に締め固めたものであり、その粒径加積曲線を図3に示す。下に凸の形状をしており、Kennyらの内部安定指標⁴⁾を示したとおり、0.03mm以下の粒子でH/Fが1以下となり不安定と評価される。模型内部には、w1～w8の観測孔を設けており、模型内部に水位を自記水位計により計測した。w9では同じく自記水位計により、給水槽内の水位を観測した。なお、奥行きは約6.5mで端部はコンクリートの壁で仕切られている。

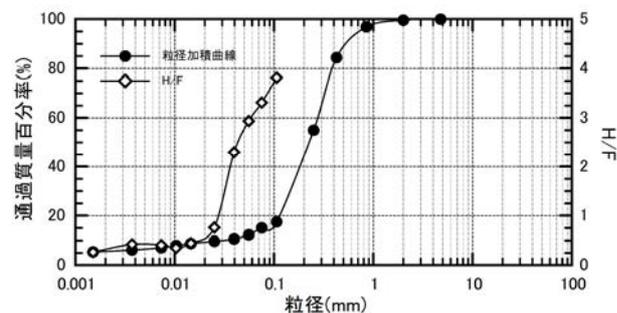
図3 山砂の粒径加積曲線

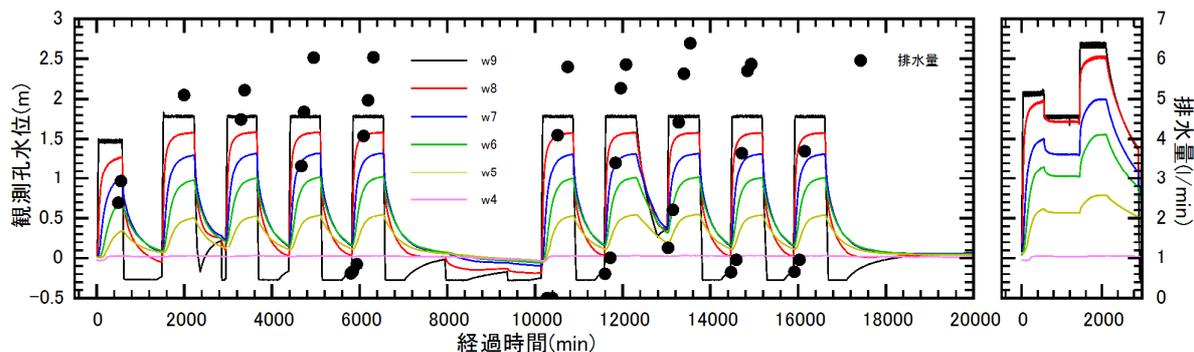
図4に観測した水位の時刻歴を示す。まず、給水槽内の水位を1.5m～1.8mまで上げ一定に保った後、概ね12時間後に水を抜くことを10回繰返した。その後に2.7mまで水位を上げた。最後の2.7mまで水位を上

図4 給水槽及び観測孔水位の時刻歴

げたのは、ドレーン工の浸透対策としての限界（すべり等が発生するか）を把握するためのものである。合計11回の給水層の水位の上下の結果、表面から分かる変状は確認できなかった。

堤体内水位の反応を見ると、初回の水位上昇が少し遅い以外に、特段の違いは見られない。また、同図には模型からの排水量を示している。同じタイミングで実施できてはいないが、4回目の繰返し以降、同程度の排水量がピーク値となっており、目詰まり等の変化が生じていないことが伺える。

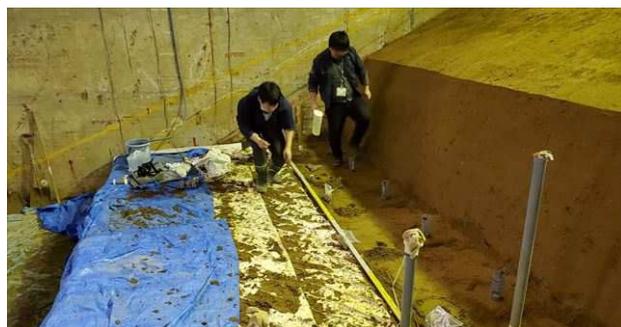
写真1 開削面での調査状況

上から順番に開削面①～④と表記し、開削面①では奥行き方向に1m間隔で6箇所の試験を行い、開削面②～④では奥行き方向1m間隔にドレーンに近い位置（ドレーン端部から20cm程度）と離れた位置（端部から60cm程度）で試験を行った。100cm³の採土管を用いて試料採取し乾燥密度・締固め度を算出した。原位置透水試験は、地表面から変水位で浸透させる簡易透水試験⁵⁾により算出した。

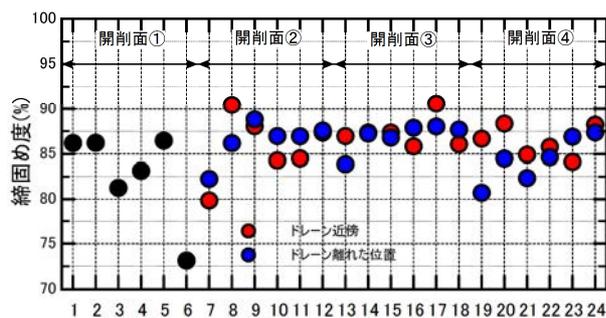
図5 開削面における密度試験結果

図5に密度試験の結果を示す。開削面①は繰返し浸透の影響が殆どない場所として試験をしたものである。異常値も見られるが、開削面②、③は概ね作製した時の密度前後に分布している。浸透流の影響が最も大きいと考えられる開削面④は、②や③に比べ、ややバラツキが大きく、ドレーンから離れた位置の密度が低い傾向がみられる。ただ、目詰まりとは逆方向の結果である。次に図6に透水試験の結果を示す。開削面①に比べ、開削面②～④の方が空間的なバラツキが大きいようにも見えるが、ドレーンからの距離による傾向は認められなかった。

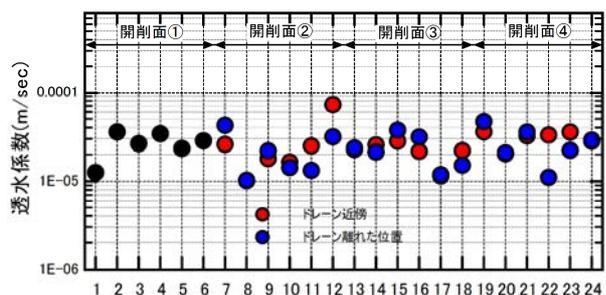
図6 開削面における原位置透水試験結果
