舗装改良工事における橋梁床版上面の変状把握に向けた取り組み

西日本高速道路エンジニアリング関西（株） 正会員 ○石原 佳典
 西日本高速道路株式会社 正会員 中村 和博
 西日本高速道路エンジニアリング関西（株） 正会員 井置 聡
 西日本高速道路エンジニアリング関西（株） 正会員 松井 俊吾
 NEXCO イノベーションズ（株） 正会員 仲田 慶正

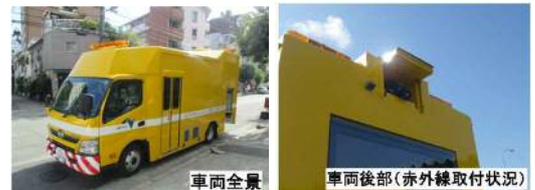
写真-1 車載式赤外線

車載式赤外線調査は写真-1に示すような車両の後部に車線全幅（約3.5m）が撮影できるよう赤外線サーモグラフィーを設置し、高速走行（80km/h）により赤外線画像を取得して計測を行う。撮影された画像はあおり補正後につなぎ合わせて展開図を作成し、展開図から変状部を推定して調査結果とする。また、車載式赤外線調査は、赤外線サーモグラフィーを活用した調査のため、調査の実施に当たっては、表-1に示したような環境条件を満たす必要がある。

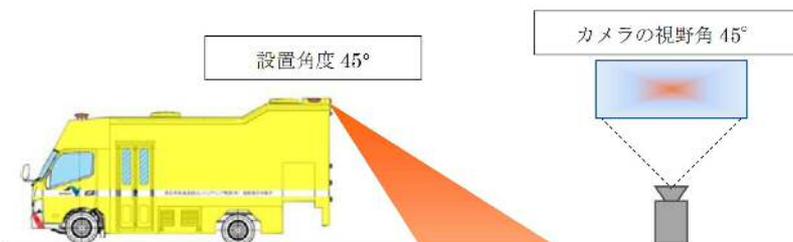
図-1 車載式赤外線調査の設置角度と視野角

車載式赤外線調査は、広角レンズ（視野角 45° × 36°）を取り付けた赤外線サーモグラフィを斜め 45° で車両後方に設置している（図-1 参照）。そのため、撮影した画像は、設置角度と視野角の影響を受け、画像の端部では、画像中央部と比較して精度の低下が懸念される。

設置角度と視野角の検出精度への影響を確認するため、角度の検証を行う。また、本検証結果を基に、車載式赤外線調査における赤外線サーモグラフィの最適な設置角度の条件についても検討を行う。
