## 土木構造物点検への高解像度カメラの活用

西日本高速道路エンジニアリング関西株式会社

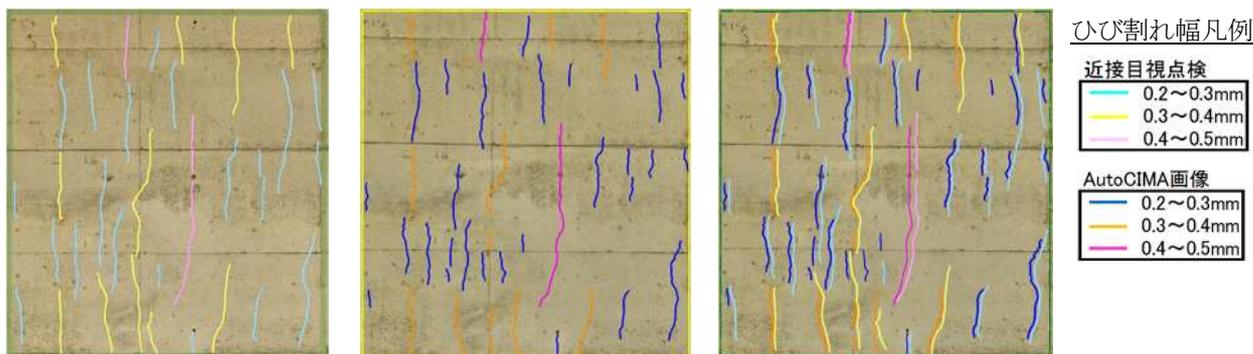
NEXCO の保全点検要領（構造物編）におけるコンクリート床版の劣化度判定は、ひび割れ、エフロレンスの発生方向および間隔、鉄筋露出、豆板、空洞の有無により総合的に評価することと定義されている。そのため、実際の近接目視点検では、1 本 1 本正確にひび割れの発生状況を描写していない。そこで、本検証では、Auto CIMA が実際に 1 本 1 本正確にひび割れの発生状況を描写して近接目視点検を行った場合のひび割れ検出精度と比較して、どの程度の精度を有するのかを確認することを目的として、各ひび割れの幅と長さを個々に算出して検証を行った。検証方法は、3m × 3m を対象範囲として予め Auto CIMA で撮影した後に、点検技術者 3 名によって近接目視点検を行い、全てのひび割れを幅毎に色分けてマーキングし、近接目視点検の展開図（図 1）、画像点検の展開図（図 2）をそれぞれ作成し、二種類の展開図を重ね合わせて、ひび割れ比較展開図を作成した（図 3）。

図1 近接目視点検展開図

図2 画像点検展開図

図3 ひび割れ比較展開図

これらの展開図を用いて、ひび割れ検出精度の詳細な比較検証を行った。ひび割れ検出精度を客観的に示すため、二種類の適合率を比較指標として定義付けした。また、比較検証は点検経験年数や取得資格、年齢の異なる3名で行った。

近接目視点検展開図と画像点検展開図を比較した結果、ひび割れ位置は100%合致した（適合率B）。ひび割れの位置と幅がともに一致する（適合率A）検出は、点検員によって多少の個人差はあるものの、平均して87.4%と高い適合率となった。取得資格や年齢、点検経験年数の違いによる大きな差もなく、ひび割れの位置は100%合致する展開図を描くことが出来ることから、画像点検では、点検者の資格等に関わらず、近接目視点検とほぼ同等の精度で、検出することが可能であることが確認できた。
