## 簡易透気試験機を用いたセパレータ周辺の沈みひび割れの貫通評価

東北学院大学 学生会員 ○尾形 拓海  
 東北学院大学 学生会員 高橋 祐樹  
 東北学院大学 正会員 武田 三弘

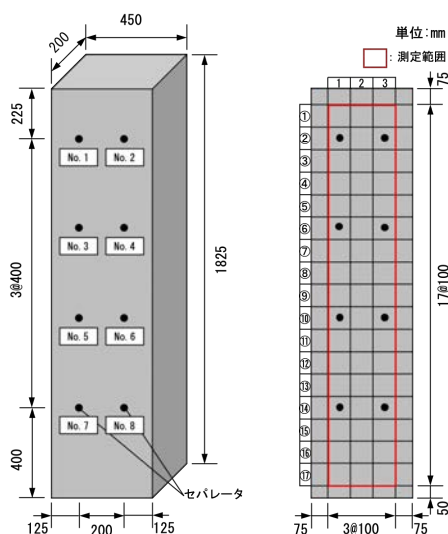
図-1 供試体概要

実験には、樋門の壁面を想定した  $450 \times 1825 \times 200\text{mm}$  の壁状コンクリート供試体（普通 24-12-20 BB 使用）を計 2 体作製した(図-1 参照)。この供試体には、セパレータ(図中における黒い点)を底面から 400、800、1200、1600mm の位置に 2 本ずつ、計 8 箇所設置した。コンクリートは急速打込みとし、セパレータ箇所に沈みひび割れの発生を誘発させた。これらのセパレータ箇所に対して、材齢 28 日以後、本研究室で開発した透気試験機を用いて透気係数を測定した。この透気試験機は、負圧計が  $-80\text{kPa}$  から  $-60\text{kPa}$  まで増圧する時間(sec)を計測し、その増圧量( $20\text{kPa}$ )を経過した時間で除した値を透気係数( $\text{kPa}/\text{sec}$ )と定義しており、既往の研究成果から透気係数が  $0.667(\text{kPa}/\text{s})$ 以上を貫通と評価している。但し、透気係数は水分率に影響を受けることから、今回、コンクリート面の平均水分率が 5.1%、5.3%、および 5.9%時点において測定を行い、水分率の影響についても比較をおこなった。透気試験後は、セパレータ位置からコア抜きを行い、厚さ 10mm の円盤状にスライスした供試体に対して X 線造影撮影法を行い、内部の沈みひび割れの形成状況について確認を行った。また、もう

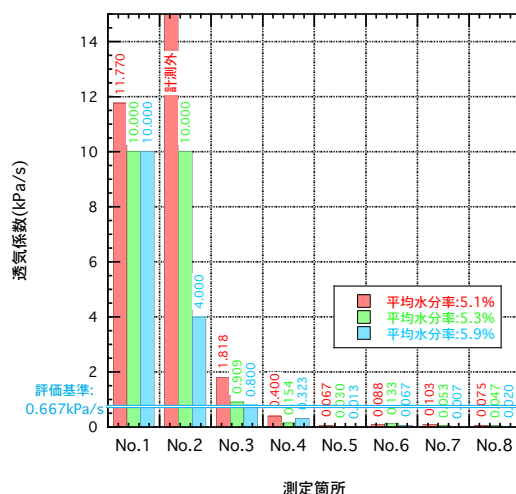
図-2 透気係数測定結果(セパレータ)

図-2 は、水分率ごとに測定したすべてのセパレータ箇所の透気係数を示したものである。この図から、セパレータの設置位置が高くなるほど透気係数は大きくなる傾向が確認できた。これは、打ち込み後の上部では下部に比べブリーディングに伴う沈下の影響が大きかったためと考えられる。また、平均水分率が小さくなると、透気係数は大きくなる傾向が見られたことから、含水率が比較的小さい時期に測定を行うことで、より正確にひび割れの貫通評価を行うことが可能であると思われる。

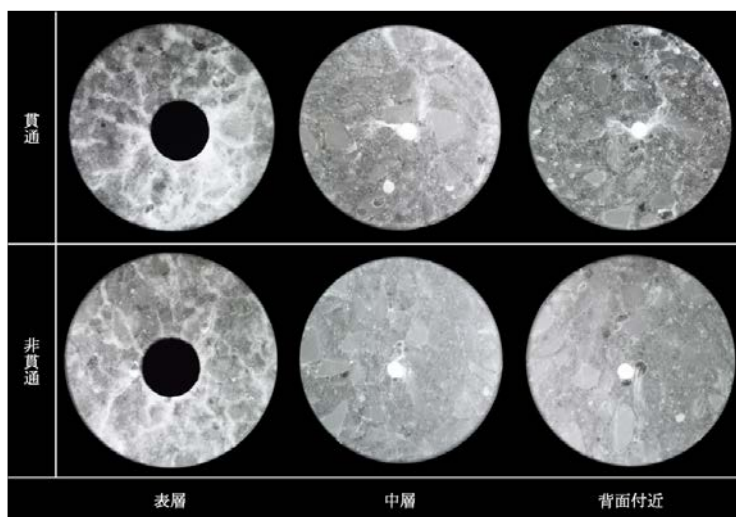
写真-1 X 線造影撮影結果

写真-1 は、貫通 (No.3) および非貫通 (No.8) と評価した箇所について、X 線造影撮影法により撮影したセパレータ内部のひび割れ発生状況である。図中における白い箇所は、造影剤が浸透した微細ひび割れ箇所を示している(供試体中心の白丸は鋼製セパレータ)。この結果から、貫通・非貫通の両方において、表層では乾燥収縮によると思われる網目状のひび割れの発生を確認できたが、貫通箇所ではV字状のひび割れがはっきりと形成しており、連続的に繋がっている傾向が見られた。一方、非貫通と評価した箇所では、貫通と同様にセパレータ箇所にひび割れが生じていたものの、非常に微細かつ不連続であったことから、貫通評価箇所においては、このひび割れが起点として漏水につながるものと考えられる。

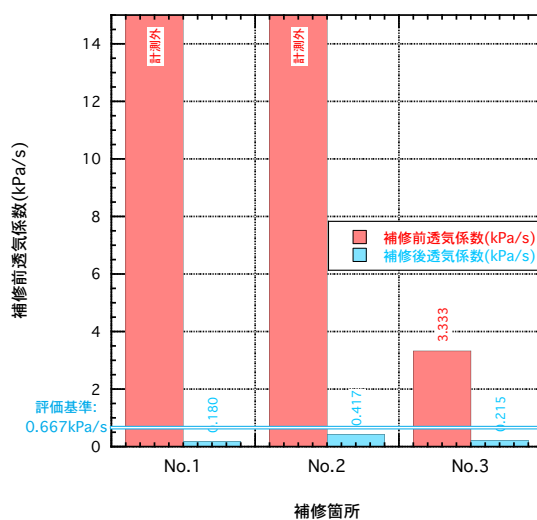
図-3 補修前後の透気係数測定結果

図-3 は、貫通評価となったセパレータ箇所に対して、無機系の補修材の補修直前と注入後1週間後に測定した透気係数を示したものである。この図より、補修を行った箇所の透気係数は貫通評価値以下となり、補修材が貫通ひび割れ内に充填され、非貫通になったものと考えられる。この様に、簡易透気試験を用いることによって、沈下ひび割れの貫通評価と補修による充填評価を行うことが可能ではないかと考えられる。

一方の供試体において、貫通と評価したセパレータ箇所(平均水分率:4.2%)に対して、無機系補修材をPコン穴から注入し、硬化後、簡易透気試験を行うことで、沈みひび割れへの充填状況の確認を行った。
