セメントを用いない硬化体のボックスカルバートへの適用に関する研究（その2）

日本ヒューム株式会社 正会員 畑 実
 東京都下水道サービス株式会社 杉本克美
 東京都下水道サービス株式会社 林 悦朗
 足利大学 正会員 宮澤伸吾
 日本ヒューム株式会社 正会員 ○井川秀樹

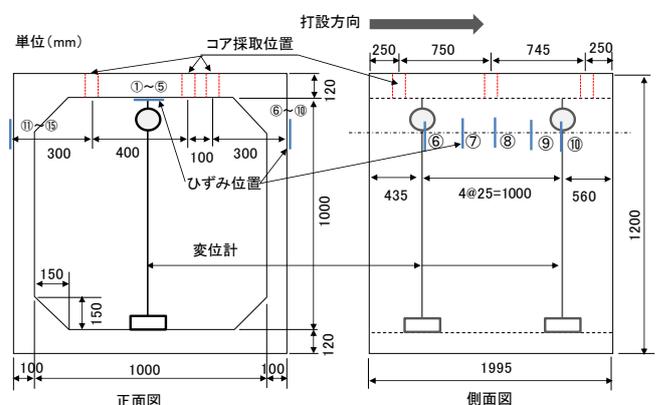
図1 BOXカルバート形状図およびコア採取位置

ボックスカルバートの形状図、コア採取位置および配筋図を図1と図2に示す。ボックスカルバートの外圧試験方法は日本下水道協会規格に準拠した。図1に示すように試験体の頂版の引張側（内面側）の変位量を2か所、頂版の内面側と、ハンチの両側壁の外側のコンクリートひずみをそれぞれ5か所測定した。ひび割れは目視観察し、荷重はひび割れ発生後、試験機の荷重が上昇しない時点を破壊荷重とした。

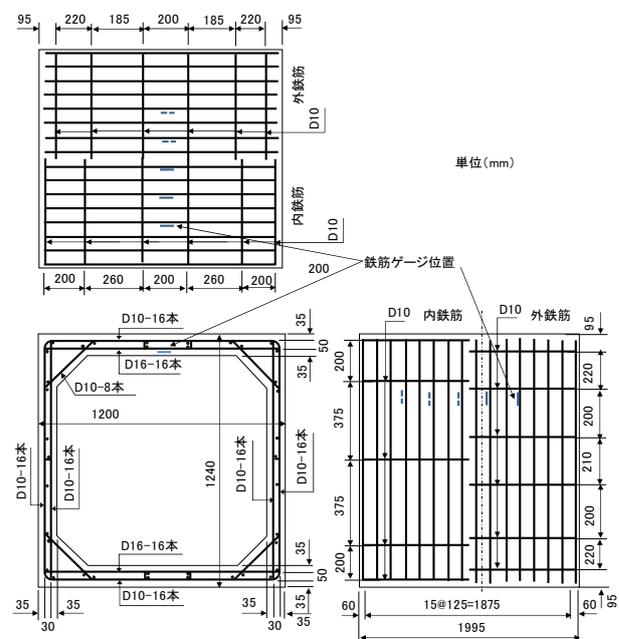
図2 ボックスカルバートの配筋図

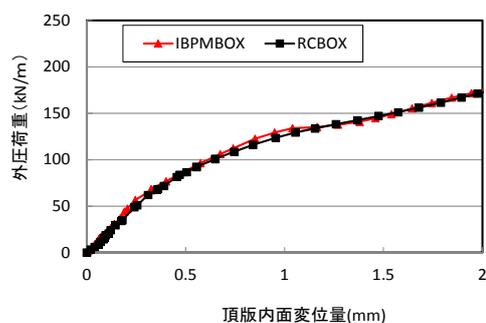
図 3 頂版内面の変位

上載荷重による頂版内面の変位量について、横軸の変位量 2mm までを図 3 に示す。なお、変位量は 2 箇所計測し、その平均値を示している。また、ひび割れ発生時の変位は共に 0.55mm 程度であった。それぞれの試験体は上載荷重に対してほとんど同じ挙動を示した。

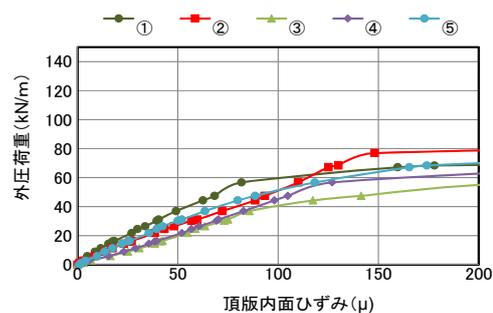
図 4 頂版内面に発生したひずみ (IBPMBOX)

頂版内面側のコンクリートひずみを図 4 (IBPMBOX) と図 5 (RCBOX) にそれぞれ示す。両図において、曲げひび割れ発生時のコンクリートひずみは、両者ともにおおむね 100×10^{-6} 程度であり、IBPM は OPC と同等の伸び能力を有していると考えられる。IBPMBOX, RCBOX 共に、ひび割れが目視確認できるまでの荷重においては、頂版内面のコンクリートに発生するひずみは、ほぼ同一の傾向を示した。

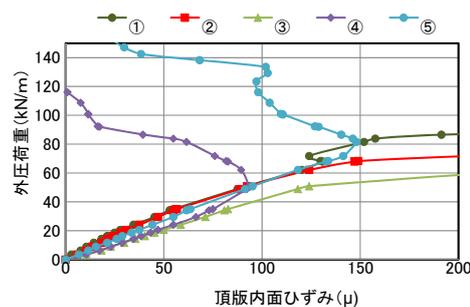
図 5 頂版内面に発生したひずみ (RCBOX)

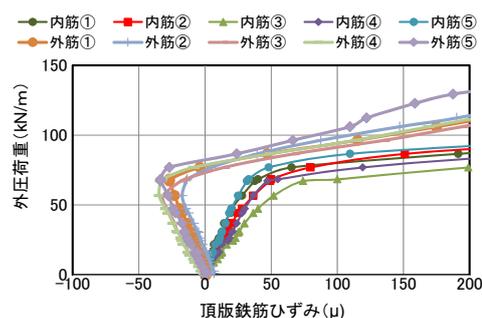
図 6 頂版の鉄筋に発生したひずみ (IBPMBOX)

頂版内部の鉄筋に発生した内鉄筋、外鉄筋のひずみを図 6 (IBPMBOX) と図 7 (RCBOX) にそれぞれ示す。頂版の鉄筋に発生したひずみも、発生ひずみの幅に多少の違いは見られるものの、ほぼ同一の傾向を示した。

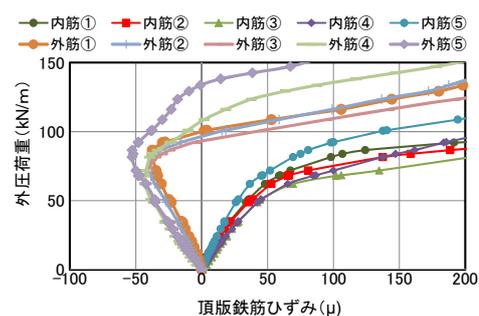
図 7 頂版の鉄筋に発生したひずみ (RCBOX)
