## 止水壁築造時における開口部の監視及び安全対策

大成建設(株) 九州支店 正会員 ○紅林 良亮 岡本 浩文 蕪沢 隼

### 1. はじめに

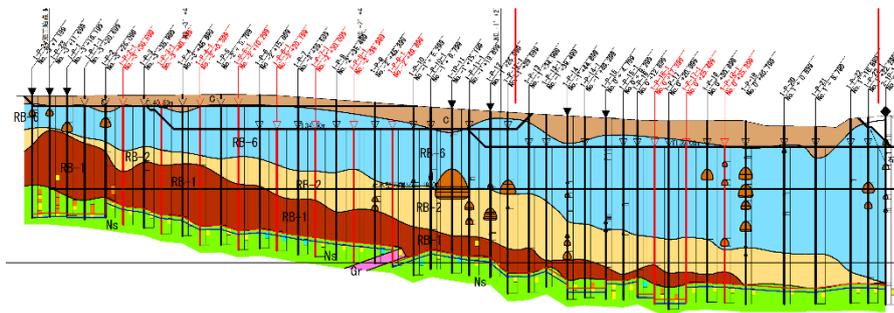
図-1 1工区地質横断図

本工事は、沖永良部において地下ダム止水壁（全長 L=2,502m）のうち、1 工区（全長 L=266.4m）を施工するものである。大部分の地下ダムは、琉球石灰岩を主とし、削孔後の溝壁は自立し溝壁の崩壊は少ないと考えられている。しかし、沖永良部の地質は、大部分を琉球石灰岩が占めるものの、そのところどころに未固結の表土や粘土層、空洞が点在し(図-1)、溝壁の崩壊が予想された。溝壁の崩壊は、削孔機の転倒等の重大災害につながるため、事前に崩壊の予兆を察知して重機や作業員の退避時間を確保する必要があった。そのため本工事では、パイプひずみ計を用いることで溝壁の変位を常時監視し、地下ダム止水壁を安全に施工することとした。

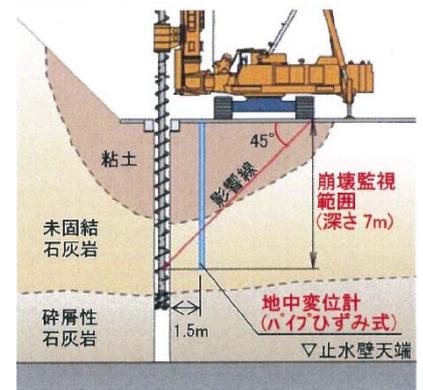
図-2 設置概要図(正面)

まず初めにパイプひずみ計を設置する位置の検討を行った。溝壁崩壊に掘削機が影響を与える範囲を最大深さ 7m とし(図-2)、地表より約 8m の探査を行うことが可能な比抵抗二次元探査を実施した(図-3)。探査の結果から、弱部及び空洞が存在する可能性のある箇所を観測できるように配置計画を実施した。削孔機の足場である作業床と止水壁の施工の定規となるガイドウォールの施工後、パイプひずみ計の設置を行った。パイプひずみ計設置位置は、ガイドウォールと削孔機キャタピラーの間の止水壁杭芯より 1.5m の位置、また配置間隔は掘削機のキャタピラー接地長が 5.8m であることを考慮し 5.5m 間隔とした。(図-4)パイプひずみ計は 1-3 工区において全長 66.0m、全 12 本設置し、ボーリングにおいて最大深さ 7m の位置まで設置を行った。また削孔機の操作室にタブレットを設置し、変位結果は常時確認できるようにした。

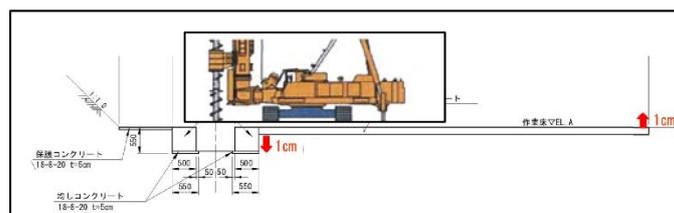
図-5 作業床変位概要図

止水壁115本の施工において、1500  $\mu S$  を超える値は観測されなかった。しかし、ある施工時において、施工前(2020/7/1 8:00)の390  $\mu S$  (累計値)から施工終了時(2020/7/1 18:00)には862  $\mu S$  と比較的大きな変位が見られた。施工中(2020/7/1 11:00)には、10分間の最大変位量が431  $\mu S$  を観測した(表-2)。そこで、現地の溝壁の状態の確認、点検を行ったところ、作業床において前後それぞれ1cmの沈下と隆起が確認された(図-5)。今回の事象は、溝壁の崩壊も考えられるが、削孔機の足場の地質に弱部が存在し、削孔機の自重によって作業床が沈下したと考えられる。

作業床の沈下も削孔機転倒の危険があるため、溝壁の埋戻しを実施し、別の工法に変更を行い施工した。作業床の沈下に対しても、パイプひずみ計の観測によって早期に発見することができることを証明した。
