## 既設構造物近傍における高圧噴射攪拌工法の異常検知システムの適用と効果について

前田建設工業(株) 正会員 ○緒方 晶星 正会員 坂藤 勇太  
正会員 蛭谷 祐至 正会員 吉田 稔

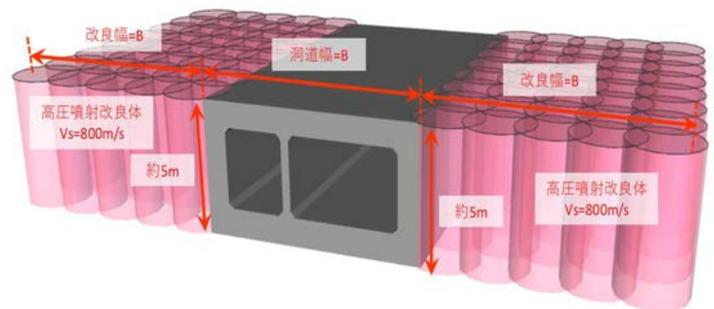
図-1 地盤改良概要

本工事の地盤改良概要図を図-1に示す。当該土層は、N=20程度の礫混じりシルト質砂（礫含有率5%程度、最大粒径150mm）の埋土層とN $\geq$ 50の砂質泥岩の支持層で構成される。改良深度は地中構造物のBOXカルバート下端（支持層へ着底）から天端まで5mである。

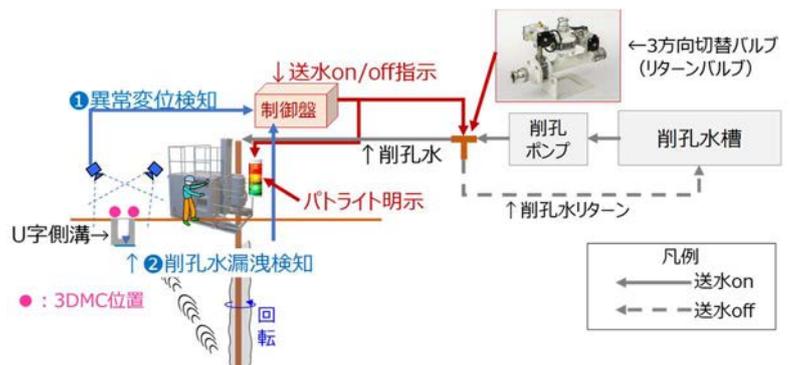
図-2 異常検知システム概要図

削孔時における施工孔の崩壊は、削孔水に起因していると考えられ、U字側溝の変位およびU字側溝下部の削孔水の回り込みの異常時には、削孔プラントから圧送している削孔水を止める図-2に示す異常検知システムを構築した。すなわち削孔プラントにリターンするための切替バルブ、U字側溝下部の削孔水の回り込みを検知する漏水センサー、U字側溝の挙動を把握する高性能カメラによる3次元画像変位計測器（モーションキャプチャ）及び異常を伝えるためのパトライトを搭載した。

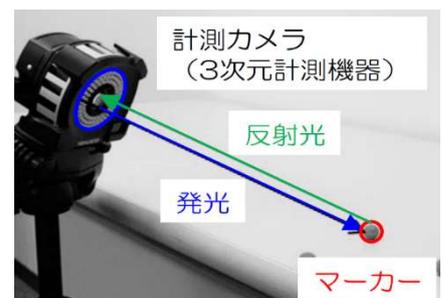
図-3 画像変位計測概要

高性能カメラによる画像変位計測は、物体の動きや人物の動きをデジタルデータとして記録する技術である（図-3）。画像変位計測の特徴としては、①0.1mmの高精度で3次元測定可能であること、②高性能カメラ認識範囲内の多点計測が可能であること、③複数点での同時計測および連続計測が可能であることが挙げられる。

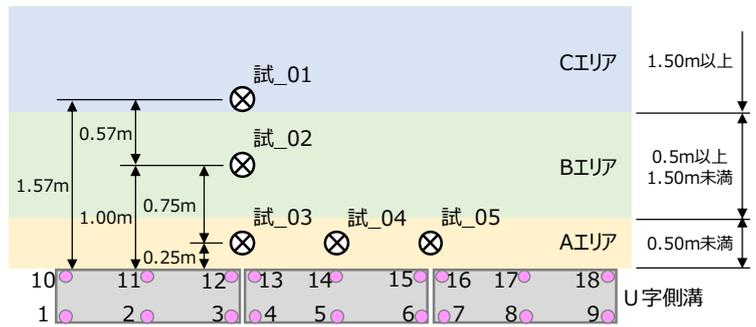
図-4 施工孔位置図

削孔時および造成時の埋設物の沈下は、施工孔と埋設物の離隔距離が影響を与えていることが想定される。このため、簡易試験は、図-4に示す通り、「Q&AJET GROUT」を参考に、埋設物からの距離を0.25m (Aエリア: 0.5m未満), 1.0m (Bエリア: 0.5m以上 1.5m未満), 1.57m (Cエリア: 1.5m以上)と3区分した位置にて削孔を行い、U字側溝の変位量を確認し、評価を行った。試験順序は、U字側溝遠方の「試-01」より、番号順に削孔を実施した。なお、簡易試験における異常検知システムの許容変位量は、 $\pm 1.0\text{mm}$ と設定した。

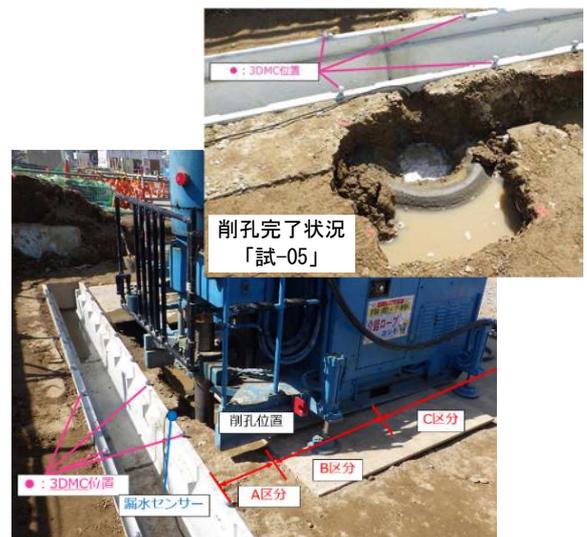
図-5 試験状況

簡易試験状況を図-5に、Aエリアの孔番「試-03」及び「試-05」の変位グラフを図-6、図-7に各々示す。

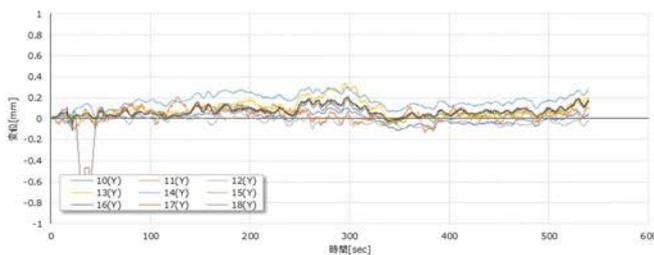
図-6 変位グラフ「試\_03」

なお、Bエリア及びCエリアの削孔時の計測結果は、計測位置に係わらず、「試\_03」と同様に約 $0.2\text{mm}$ の変位量が見られた。この変位量は、計測誤差と推測される。

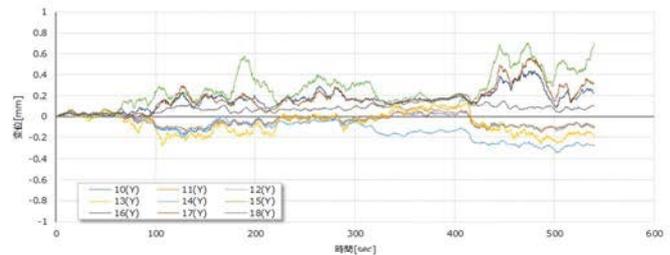
図-7 変位グラフ「試\_05」

「試-05」計測結果として、施工孔近傍のNo.15~No.17は、 $0.2\text{mm}$ ~ $0.7\text{mm}$ の隆起が確認された。また、No.10~No.14は、最大 $0.3\text{mm}$ の沈下が確認された。この要因として、先に施工したU字側溝の近傍の「試-03」「試-04」の削孔水によって、地盤が緩んだ可能性がある。このため、U字側溝の近傍を繰り返し施工することにより、隆起や沈下が発生することが推測される。
