## 地下鉄ホーム延伸区間における上部構造の支持方法変更に伴う挙動計測 —東西線茅場町駅改良土木工事—

東京地下鉄株式会社 正会員 ○加藤 優斗  
東京地下鉄株式会社 村上 哲哉  
株式会社安藤・間 半田 陽介

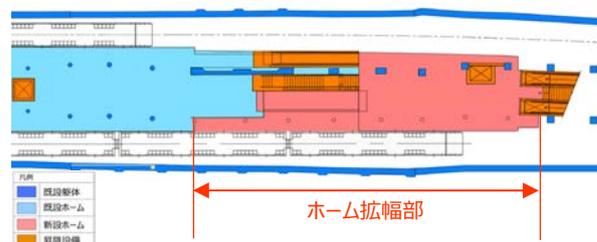
図-1 東西線地下 2 階平面図（ホーム階）

東京メトロ東西線は、千葉県の上野毛駅から東京都の中野駅までの延長 30.8km を結ぶ幹線として、千葉県方で東葉高速線・JR 総武線と、東京都方で JR 中央線とそれぞれ相互直通運転を実施している。茅場町駅は東西線・日比谷線と接続しており、特に朝夕のラッシュ時に混雑が激しい都内有数の乗換駅である。そのため、輸送サービスの改善を目的として、日比谷線中目黒方面行ホームと東西線の乗換えで混雑している東西線西船橋方ホームを約 40m 延伸する工事（以下、「本工事」という。）を行っている（図-1）。本稿では、ホーム延伸区間における、上部構造の支持方法変更に伴う挙動計測を用いた施工について報告する。

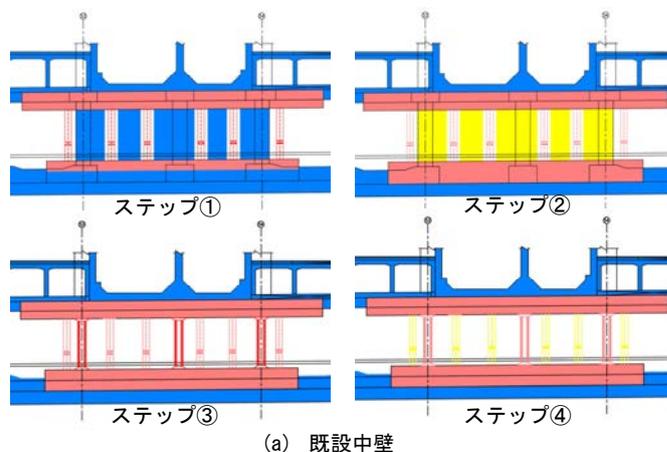
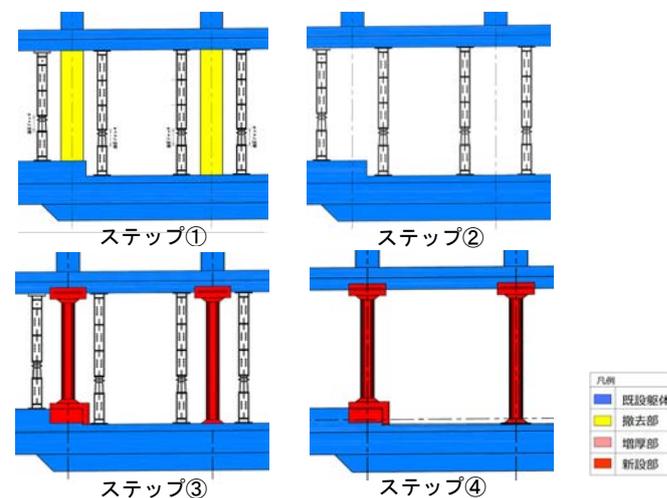
(a) 既設中壁

(b) 既設中壁 RC 柱

図-2 施工手順

本工事では、東西線茅場町駅ホーム延伸に伴い、乗降客の滞留空間確保のため、延伸部の既設 RC 柱の鋼管柱化および日比谷線躯体下の既設中壁の鋼管柱化を実施する。施工手順を表-1 および図-2 に示す。

施工手順	施工内容
ステップ①	仮支柱（H-400×400×13×21）の設置
ステップ②	仮支柱のジャッキアップ完了後、既設RC柱・中壁の撤去
ステップ③	鋼管柱（φ500）の設置
ステップ④	仮支柱撤去

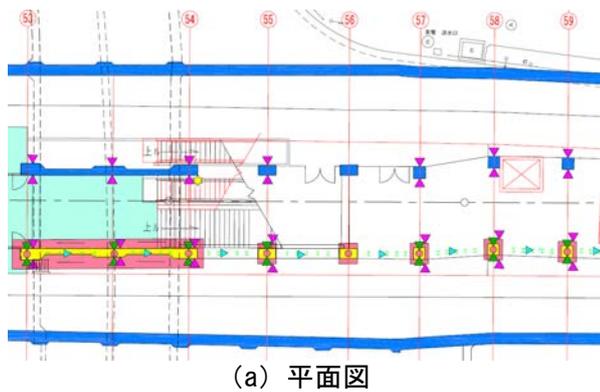
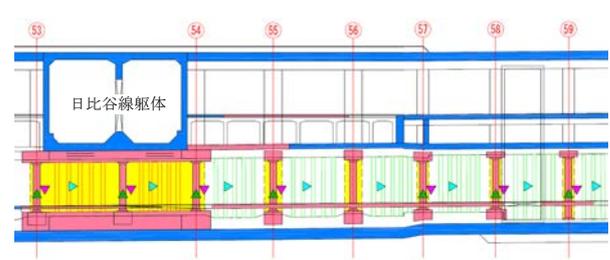
(b) 縦断面図

図-3 計測機器設置位置図

本工事では、施工の進捗に合わせて延伸部上部の既設構築の支持方法を、既設 RC 柱および既設中壁から仮支柱に、さらに仮支柱から鋼管柱に順次変更していく。既設 RC 柱および既設中壁の撤去時ならびに仮支柱の撤去時における荷重伝達の実態を把握することを目的として、本工事では既設 RC 柱、既設中壁、仮支柱、鋼管柱にひずみ計を設置し、常時計測を実施することとした。計測機器設置位置図を図-3 に示す。

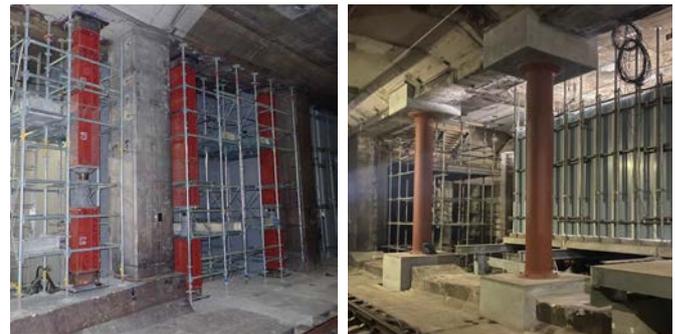
写真-1 仮支柱設置状況

既設 RC 柱の撤去については、写真-1 に示す仮支柱のジャッキアップ完了後に既設 RC 柱を縁切り、コアボーリングおよびブレイカーを用いて人力こわしを実施した。ステップ②における、仮支柱の発生荷重の計測値を図-4 に示す。ここで、ジャッキアップ完了時点を 0kN と設定する。常時計測の結果、既設 RC 柱撤去による仮支柱への荷重伝達を確認した。発生荷重は、仮支柱の管理値を下回った。

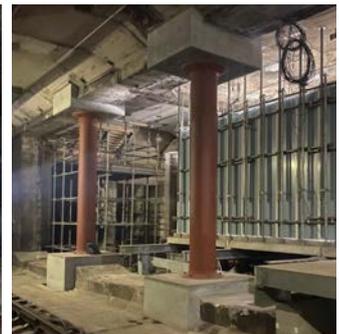
写真-2 鋼管柱設置状況

仮支柱の撤去については、設置した鋼管柱に中詰めコンクリートを打設し、養生が完了した後に実施した。鋼管柱の設置状況を写真-2 に、ステップ④における、鋼管柱の発生荷重の計測値を図-5 に示す。常時計測の結果、仮支柱の撤去による鋼管柱への荷重伝達を確認した。発生荷重は、鋼管柱の管理値を下回った。

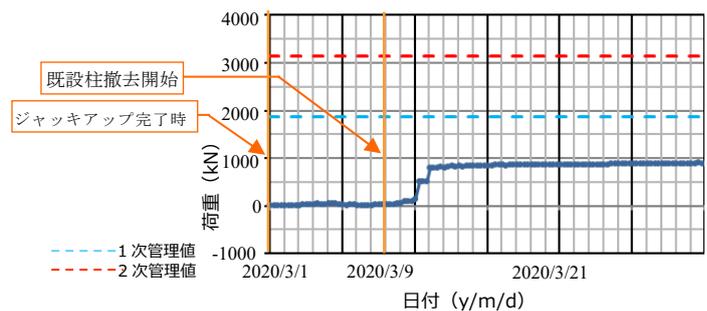
図-4 58 通り仮支柱計測値

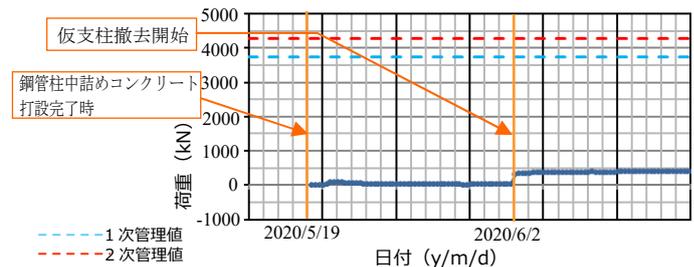
図-5 58 通り鋼管柱計測値
