## カメラとレーザー光を利用したシールドテールクリアランス自動計測装置の開発

| 戸田建設株式会社 | 正会員 | ○中山 | 卓人 |

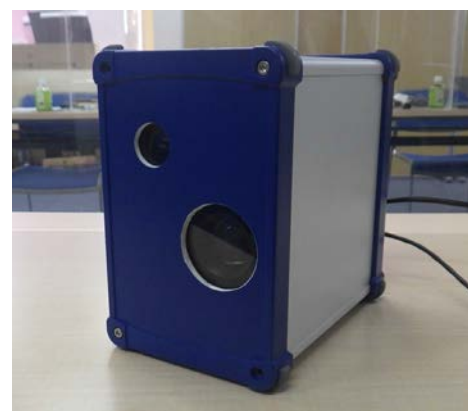
写真-1 に本計測装置外観を示す。本計測装置は、高さ 150mm、幅 100mm、奥行き 150mm であり、テールクリアランス部を撮影するカメラとレーザー照射装置で構成される。カメラには一般的な WEB カメラ（有効画素数：約 200 万画素、撮影距離：30cm～無限遠）を使用した。レーザー照射装置として、小型レーザーモジュール（LD 素子波長：635nm、出力：クラス 2 相当、1mW 以下）を使用した。

写真-1 テールクリアランス自動計測装置
