## 市街地における大断面山岳トンネルの施工報告

本工事は、広島高速5号線のトンネル(L≒1.8km)のうち、起点側から409mの区間をNATM工法にて施工するものである。本トンネル坑口部は住宅地と非常に近接しており、掘削時の周辺民家に対する振動・騒音の配慮及び地表面沈下を抑制する必要がある、この対策として機械掘削を実施した。しかしながら、坑口から72m付近から硬質な花崗岩が出現し、機械掘削が困難となった。この対策として、非火薬破砕剤による掘削を行った。

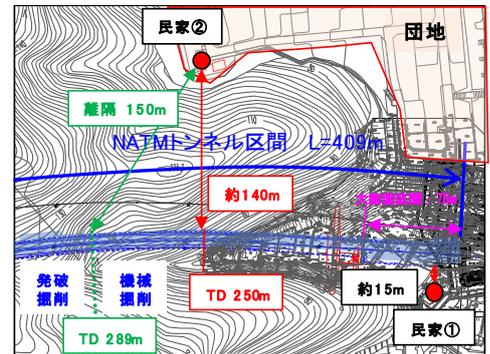
図-1 周辺民家とトンネルの位置関係

トンネルに近接する民家及び住宅地の位置関係を図-1に示す。トンネルと最も近接した民家との離隔距離は15m(図-1:民家①)であり、当該部の土被りは9mだった。また本トンネルの坑口から75m(以下、坑口からの距離:TDと称す)は、ランプ区間であり大断面区間(約160m<sup>2</sup>~200m<sup>2</sup>)で計画されていたため、トンネル掘削に伴う民家の沈下が懸念された。

トンネル掘削方向に対して北側には団地が存在する(図-1)。当初設計においては、発破掘削時の影響対策として、切羽と団地との離隔距離が150m以上となるTD289mまでは機械掘削が設定されていた。そこで、本工事では、大型の自由断面掘削機(350kW級)を用いて機械掘削を実施した。しかしながら、TD72m地点で硬質な花崗岩(一軸圧縮強さ $q=140\text{MPa}$ )が出現し、掘進長が50cm/日以下となった。この切羽位置から前方探査(DRISS)を実施したところ、 $q=100\text{MPa}$ 以上の岩盤が連続することが確認された。よって、機械掘削に変わる新たな掘削工法を選定する必要があった。

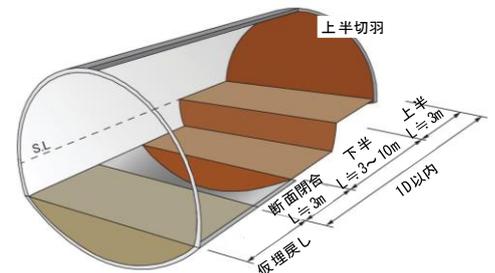
図-2 早期断面閉合

地表面沈下対策として、坑口部の掘削では早期閉合を実施した(坑口~TD75m)。閉合距離は、図-2に示すとおり1D以内(上半3m, 下半3m~10m, インバート3m)とした。

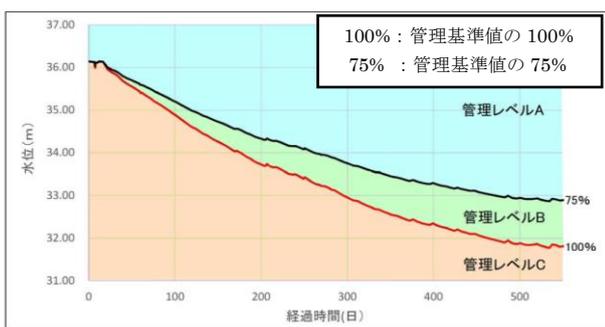
図-3 地下水位管理基準値

低下及び地表面沈下の管理レベルに応じた領域図（図-3、図-4）を作成し、日々の計測値と管理レベルを確認しながら掘削を実施した。

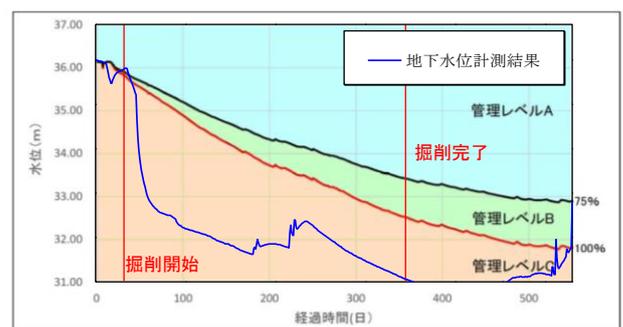
図-5 地下水位観測結果

図-5に地下水位観測結果を示す。トンネル掘削が進むに従い地下水位は急速に低下し管理レベルCを大きく超過したため、早急に地下水位及び地表面沈下の計測頻度を増加させた。しかしながら、地表面沈下量は、図-6に示す通り、管理レベルI以内で推移していたことから、トンネル掘削を継続した。なお地表面沈下量は、断面を閉合すると収束した。地下水位は掘削完了後も低下傾向を示したものの、地表面沈下の増加は確認されなかったことから、地下水位低下に伴う沈下の発生はなかったと考えられる。

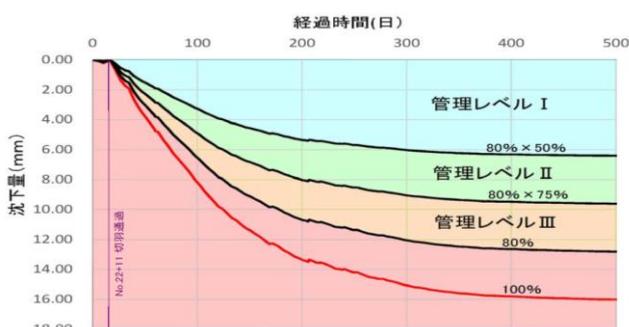
図-4 地表面沈下管理基準値

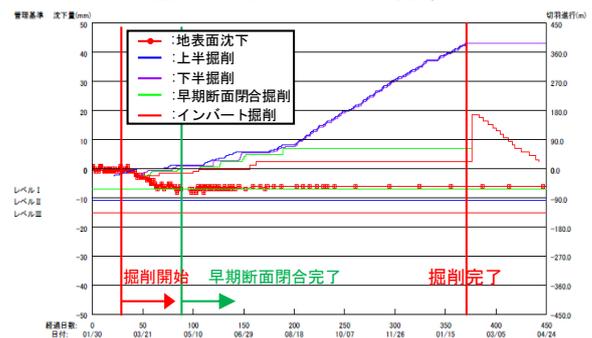
図-6 地表面沈下観測結果
