河川を横断する長大 PC 箱桁橋梁の施工における支保構造の工夫とたわみの制御

前田建設工業株式会社 正会員 ○西村 麻由人
前田建設工業株式会社 非会員 多久 正太

本工事は、九州新幹線(西九州)のうち武雄温泉駅高架橋を施工するものである。追加発注で武雄川を横断する延長 60m の PC 箱桁橋(以下、武雄川 Cbp)を施工することとなったが、着工遅れと軌道引渡し時期もあり、2018 年 3 月～2018 年 10 月間(増水期)での施工を余儀なくされた。本稿では、施工条件に制約のある長大 PC 橋梁施工の取り組みについて報告する。

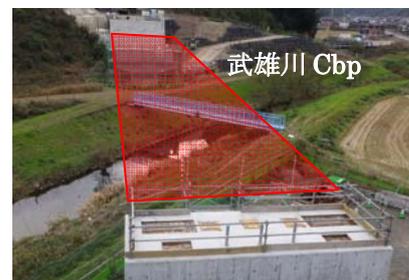
写真-1. 武雄川 Cbp 着工前全景

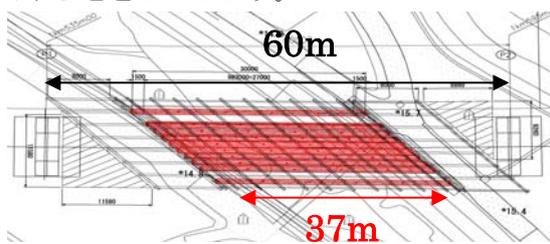
図-1. 当初トラス式支保工計画 平面図

- ①基礎施工時に近接護岸構造物に影響が出てしまう。
- ②現地調査の結果、橋軸方向の左右岸の距離が37mあり汎用品の部材では届かない。
- ③支保形状の違いによりたわみ量も変わるため、2ロット打設時のモデル解析を行った結果、トラス式支保工と支柱式支保工の境部分(図-4参照)でコンクリート曲げ引張強度(-2.4N/mm²)が制限値(20~-1.9N/mm²、設計計算書より)を超過してしまう。

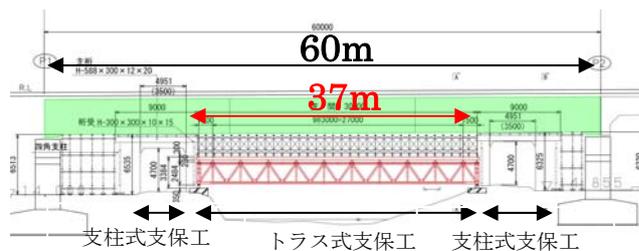
図-2. 当初トラス式支保工計画 側面図

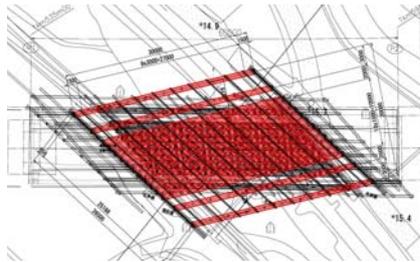
トラス配置角度を橋軸方向から13度傾けることと配置本数を増やすことで、30mトラスでも対岸まで届き、橋梁荷重を受持つことが可能となった。

図-3. トラス式支保工配置変更図

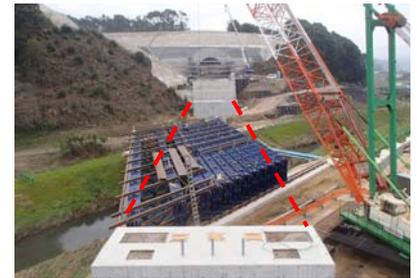
写真-3. トラス式支保工配置状況

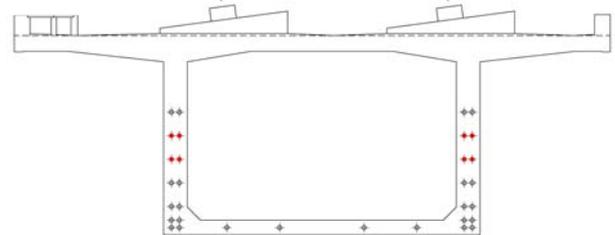
緊張箇所は、曲げ引張強度の制限値超過位置で図心に近いケーブルを選定し、少ない本数で緊張効果が得られるようにした。計算結果より、制限値内に抑えるためには仮緊張本数は右側ウェブ4本、左ウェブ4本の計8本とし、仮緊張応力は750N/mm²以上(最終緊張の58%)が必要となった。解析手法(たわみ、曲げ応力、仮緊張導入力)としてはUC-BRIDGEを使用した。

図-7. 仮緊張位置 断面図
