山形県における橋梁点検の新技术活用に関する取組み

山形県県土整備部（正会員）○新野康博（非会員）吉田博之  
東北大学大学院工学研究科インフラ・マネジメント研究センター（正会員）久田真，鎌田貢  
(株)インフラ・ストラクチャーズ（正会員）早坂洋平，山本義雄

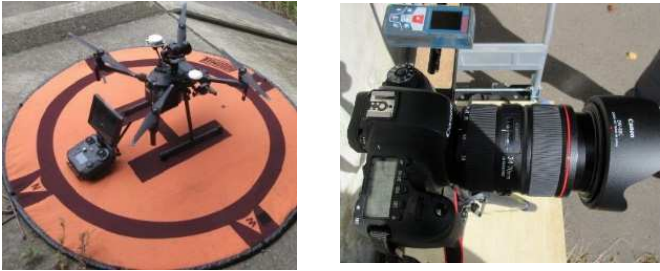
図-1 使用機材

実験に使用した新技术は、ドローンや一眼レフカメラで撮影した画像を、自動ひびわれ解析を行い、それらの画像をパノラマ合成する技術である。現地で画像を取得する際に使用した機材の仕様を下記に示す。

- ・ドローン：M210、搭載カメラ：約2千万画素
- ・一眼レフカメラ：CANON 6D（画素数：約2千万画素）
