橋梁異状検知システムの開発（本運用化と監視体制の強化）

南海電気鉄道株式会社 正会員 ○窪田勇輝 塩見拓也 坂口佳隆
株式会社シーエス・インスペクター 正会員 福本哲也

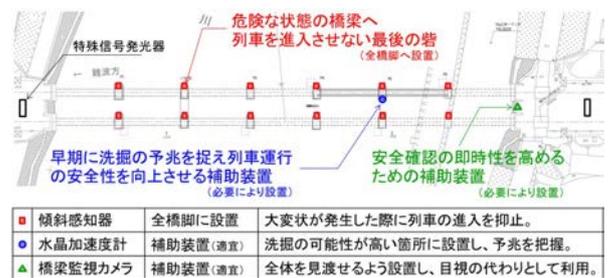
図-1 性能イメージ

橋梁に異常が発生した際の検知システムとして要求される性能のイメージを図-1に示す。橋梁の異常を検知するには、橋梁躯体の傾斜や沈下といった変位量を的確に捉えることが重要となってくる。一方、橋脚躯体下部の河床洗掘といった目には見えない変状も列車の安全運行を阻害する要因の一つとなる。以上より、橋脚に異常が生じる前の予兆を捉えるシステム、橋脚に変状が生じた際に列車の進入を抑制するシステム、異常が生じた際に現場の状況を早期に確認できるシステムと多段階に渡る検知が重要であると考えた。これらのうち本論文では、先行して各橋梁に設置を進めている橋梁異状検知システムの本運用化と橋梁監視カメラの検証結果に主眼を置いてとりまとめを行った。

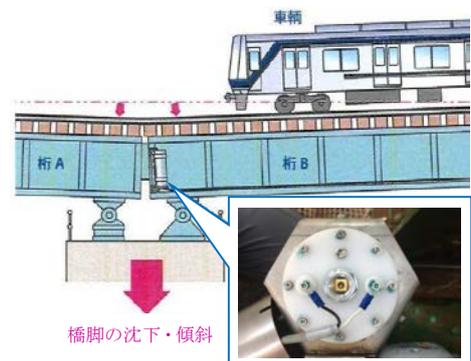
図-2 傾斜感知器の概要

1年間に渡る長期計測の結果、橋脚に変状が生じた際に列車の進入を抑制するシステムとして採用した機器が傾斜感知器であり、図-2に機器の概要を示す。傾斜感知器は橋脚がある一定以上傾くと接点信号が入力される非段階式タイプで、従来では落石や土石流の検知に使用されていた機器を橋梁に適用したものである。この度、本システムを実橋梁に適用し、本運用を開始したので概要を以下に示す。

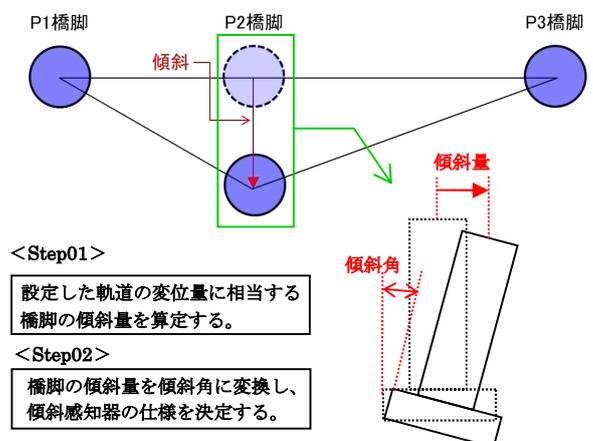
図-3 管理限界値の設定イメージ

傾斜感知器の作動レベルについては、橋脚の安定性ではなく、橋脚上部の軌道の変位量に着目して管理限界値の設定を行った。実際には、当社の軌道の整備基準値（通り）および過去の洗掘災害時に実際に傾斜した橋脚に列車が進入した事象（脱線はしなかったものの、運転士が異常な動揺を感じ、列車運行の抑止を実施するに至ったレベル）における軌道の変位量（通り）をもとに管理限界値を設定している。図-3に管理限界値設定のイメージ図を示す。

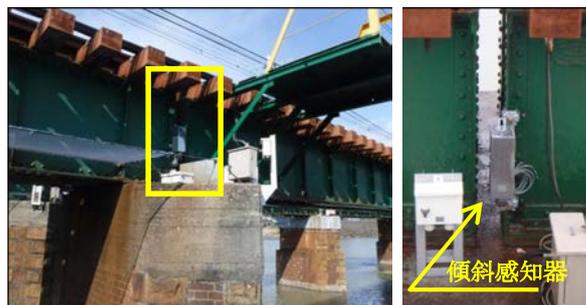
図-4 実橋梁への機器設置状況

現在、本システムを導入して運用を開始している河川橋梁の概要を表-1に、機器設置状況を図-4に示す。いずれの橋梁においても、橋脚上の上部工端補剛材に傾斜感知器を設置し、橋梁前後に特殊信号発光機を設置のうえ、A橋梁については既存防災システムを通じて指令事務所に自動で発報できるシステムを構築しており、現場の発光機が指令事務所からの無線かどちらか早い方で進捗してくる列車を停止させる仕組みとなっている。本運用開始後、半年以上が経過したが、誤作動等もなく運用を継続している。

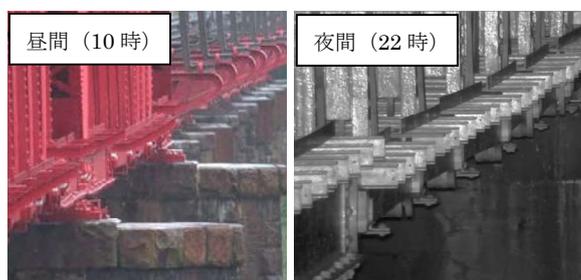
図-5 降雨時の撮影画像

今回検証を行った橋梁は上下線別の単線橋梁で、橋長が627mと弊社所有の中で最も長いトラス橋であり、右岸の上下線間にネットワークカメラを設置した。検証を行ったカメラの仕様を表-2に、撮影画像の一例を図-5に示す。この画像は降雨（日降水量100mm、最大時間降水量9.5mm）が観測された日の10時および22時頃に撮影された、カメラ位置から約400m離れた箇所のものであるが、昼夜間とも桁や橋脚の様子を鮮明に確認することができたことから、今後、傾斜感知器と合わせて各橋梁に配備する計画としている。
