中国池田 IC～宝塚 IC 間大規模更新工事における仮縦目地構造の検討

1. はじめに

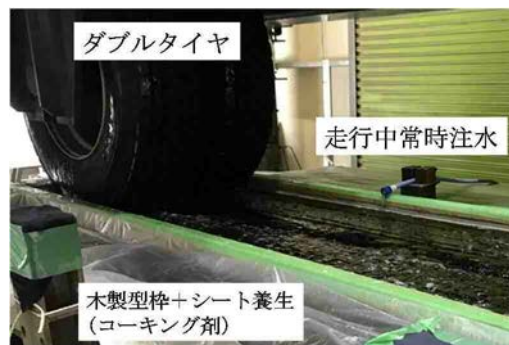
図6 水張試験状況

仮縦目地に作用する輪荷重の動的な影響を確認するため, 移動輪荷重試験を行った. 移動輪荷重試験は車輪に二輪のゴムタイヤを用いて荷重荷重 98kN とし, 荷重支持板の一般部と継手部のそれぞれに対して行った. 試験体は定点疲労試験と同一の試験体を用いた. 一般部の荷重回数は 12 万回とし, 継手部は荷重回数 12 万回後に水張試験を 6 万回行った. 水張試験は木製型枠+シート養生で水槽を設け, 水槽内に試験中常時注水した. 水張試験状況を図 6 に示す. 一般部の 12 万回荷重後の舗装路面は,

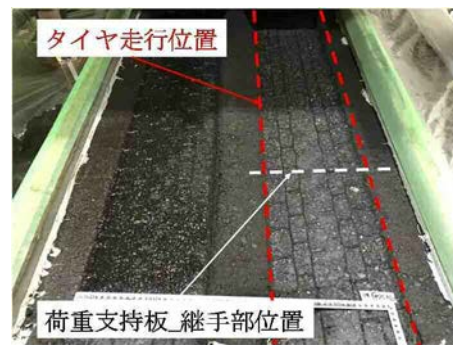
図7 水張試験後の舗装路面

万回の水張試験後の舗装路面を図 7 に示す. 水張試験による舗装路面のへこみの進展および, ポットホールや舗装のひび割れ等の損傷は発生しなかった.

タイヤ走行位置にゴムタイヤの跡が残りはしたが, 縦目地部に大きな変状はなく, 走行路面のわだちもわずかであった. 継手部の 12 万回荷重後の舗装路面も多少のへこみは生じたものの, 仮縦目地部にポットホールや舗装のひび割れ等の損傷は発生しなかった. 続けて実施した 6
