海峡部橋梁路面上の強風特性調査

本州四国連絡高速道路株式会社 正会員 ○遠山 直樹
 株式会社本田技術研究所 大西 康之
 横浜国立大学 正会員 勝地 弘

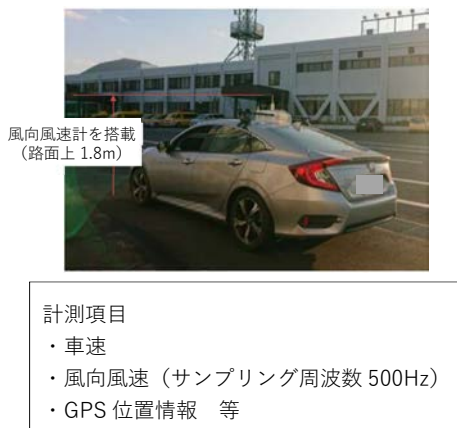
図-4 テスト車両

図-3 にテスト車両（図-4）による瀬戸大橋の橋上の実車走行計測結果の例を示す。吊橋及び斜張橋といった比較的開けた海上部においては、風向の変動が少なく、強風が計測される傾向があり、島しょ部（陸上部）区間においては、逆の傾向が見られた。また、吊橋及び斜張橋の塔やアンカレイジといった構造物付近を通過する際に、風速及び風向の急激な変動が見られた。図-5 に南備讃瀬戸大橋の塔及びアンカレイジを通過する前後における風速及び風向の変動の例を示す。塔やアンカレイジといった比較的大規模の構造物を通過する際、風速が急激に低下するとともに、風向については、ほぼ180度近く反転する傾向が見られ、今回の調査では、構造物周辺の流れの可視化までは実施していないが、流れを阻害するような構造物近傍においては、構造物から流れが剥離して渦を形成すること等により、風向及び風速の急激な変動を生じていることが推察される。

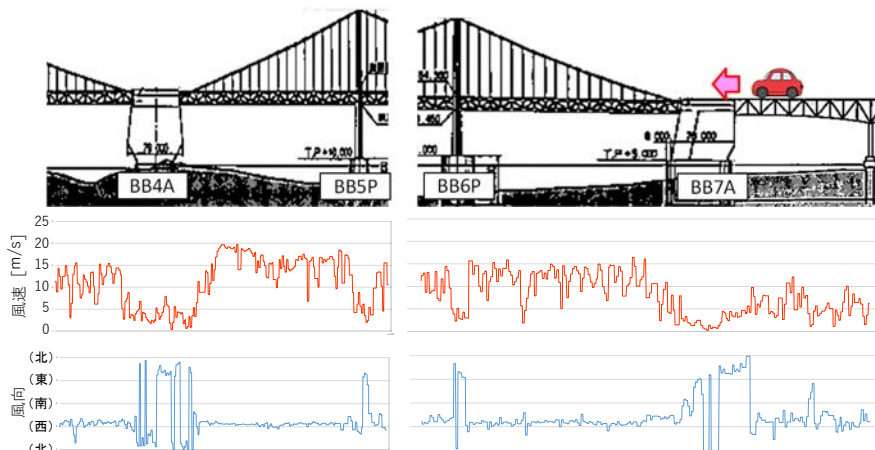
図-5 吊橋主塔及びアンカレイジ近傍における風向・風速の変動 (図-3の赤枠囲いの部分を拡大)
