渦電流探傷試験による塗膜下に進展する疲労き裂検出技術に関する研究

琉球大学 ○石川望 下里哲弘 田井政行
 (株)IHI 大橋タケル 瀬戸口雄介

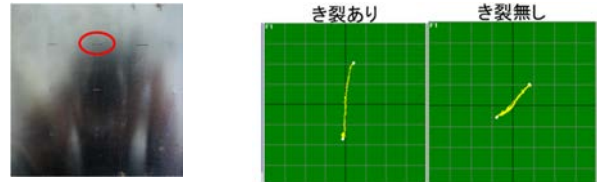
図1-1 溶接継手部の疲労き裂

図1-2 キャリブレーション用平板

図1-3 キャリブレーション応答

鋼橋の溶接継手部では、溶接止端部で疲労き裂が発生する場合がある。一般的に、疲労き裂の探傷には、図1-1に示すように塗膜割れが発生した個所について塗膜を除去し、磁粉探傷試験が行われる。しかしながら、塗膜割れが生じていたとしても、き裂が生じていない場合も多く、塗膜を除去することなくき裂を探傷できる技術が求められている。

疲労き裂検出技術として渦電流探傷試験¹⁾がある。渦電流探傷試験は、電磁誘導作用を用いた手法を利用したき裂の検出を行う非破壊試験方法である。図1-2のようなキャリブレーション用平板のスリットにおいて、き裂がない場合の溶接止端部では渦電流探傷の応答は斜め方向、き裂ありの溶接止端では垂直方向の応答を示すことを確認している(図1-3)。しかしながら、溶接止端形状が複雑であることに起因する誤検知に対する対策や塗膜割れ下き裂の探傷性能については十分検討されていない。

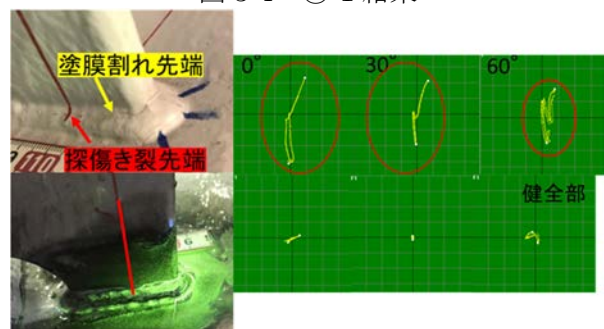
図3-5 ①-3 リブ側結果

疲労試験11万回載荷後に図4-1で示すように①-3のリブ側において塗膜割れが発生した。ここで渦電流探傷試験の結果から、推定したき裂位置とMT試験による結果を比較したところ概ね一致したため、塗膜下のき裂の先端位置の探傷可能であると考えられる。
