石ブロック形状の変化による耐震性向上に関する振動実験

熊本高等専門学校 正会員 ○岩坪 要
 熊本高等専門学校 非会員 石川龍星
 徳島大学 正会員 森山仁志
 熊本大学 フェロー会員 山尾敏孝

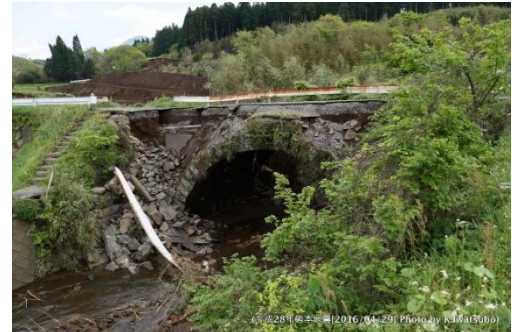
(a) 床瀬川橋 (南阿蘇村)

2016年熊本地震では19橋の石橋が被害を受けており、その多くが壁石の崩壊であった。また、比較的大きな地震に遭遇した際の城壁の被害も数多い。石橋のような組積構造は、鉛直方向には石ブロックによる自重を強固に支えているが、面外方向への抵抗力は抵抗できず、石ブロックが面外方向に出る被災状況を示すことが多い。飛び出す原因としては、裏込め土が内側から石ブロックを押し出すことによって孕みが生じたことと、頂部付近の石ブロックの場合は、上部からの圧縮力が作用しにくいためによるものと考えられる。特に中小規模の石橋の壁石は比較的直立しているために、横方向からの作用に対しては抵抗力が低いものと考えられる。そこで本研究では、ブロックの形状を変化させることで、石ブロックの自重の重量を活かし、石壁の崩壊を防ぐ方法を検討し、振動実験にてその有効性について検討を行った。

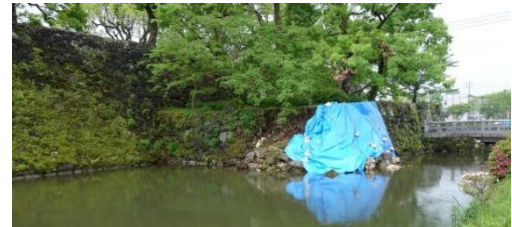
(b) 松江城址の城壁 (八代市)
 図1 2016年熊本地震での被害

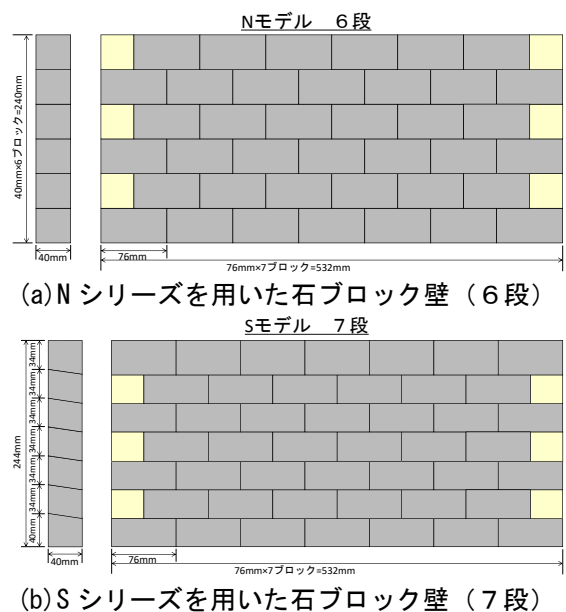
図2 実験した石ブロック壁
 (※寸法は製作誤差がある)

石橋の壁石に注目しているが、本研究では石ブロックを積んで壁形式とした供試体で実験をすることにした。石ブロックは市販の速乾コンクリートを用い、コンクリートの曲げ試験片を製作するための3連型枠を用いてブロックを製作し、図2(a)に示す直方体ブロック(Nシリーズ)と、本研究で提案する傾斜ブロック(図2(b), Sシリーズ)を製作した。石ブロックを直立に積み上げると図2に示すようになり、頂部までの高さを合わせたため段数が異なっている。傾斜ブロックは自重により裏面に滑る形状であるが、表面の摩擦力により自立した状態で滑りは発生しない。図2(a)の直立壁の頂部ブロックの飛び出しは、ブロックの転倒モーメントによるものと考え、外側の1点周りのモーメントが、自重によるモーメントよりも大きくなった場合に転倒(飛び出す)ことになる。また、表面の不整合によって加振時にブ

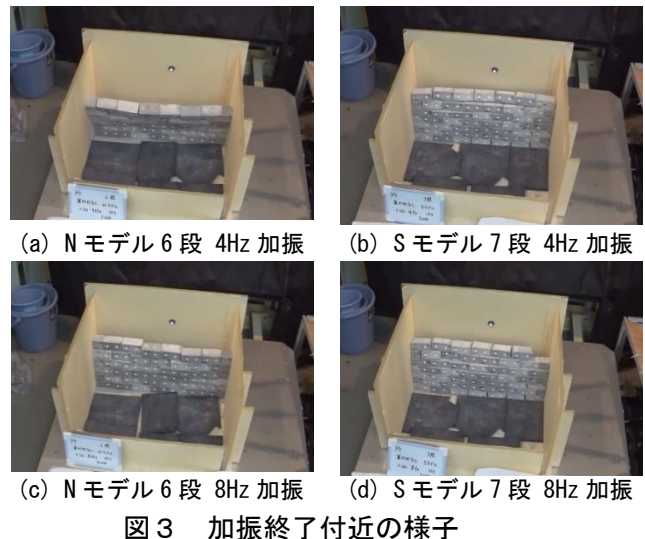
図3 加振終了付近の様子

加振終了付近での石ブロック壁の挙動を図3に示す。直立に積んだ Nモデル6段のブロックは加振方向に沿って大きく揺れるように動いていることが分かる。図3の状態後、4Hz 加振は崩壊し、8Hz 加振は崩壊しなかった。これに対し、Sモデル7段のブロックは、表側よりも壁側への石ブロックの移動が目立ち、いずれも壁側にブロックが落ちていた。

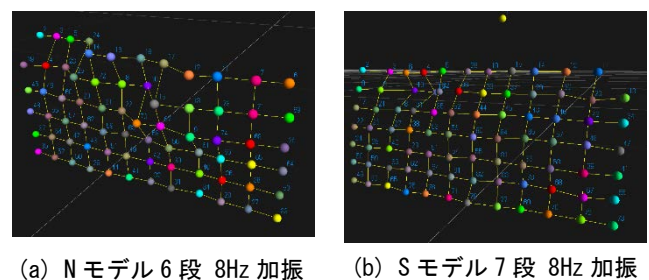
図4 モーションキャプチャでの解析

図4にモーションキャプチャでの解析状況を示し、加振後のブロックの移動量を図5に示す。赤線が傾斜ブロックの変位を示すが、上部は壁側に、中部はほぼ初期の位置にあることが分かる。対して Nモデルでは、表側へのブロックの移動が大きく表れている。従って、裏込め土を入れた場合、振動下でもブロックは壁側に移動しようとするため、飛び出しが抑制されることが確認できた。

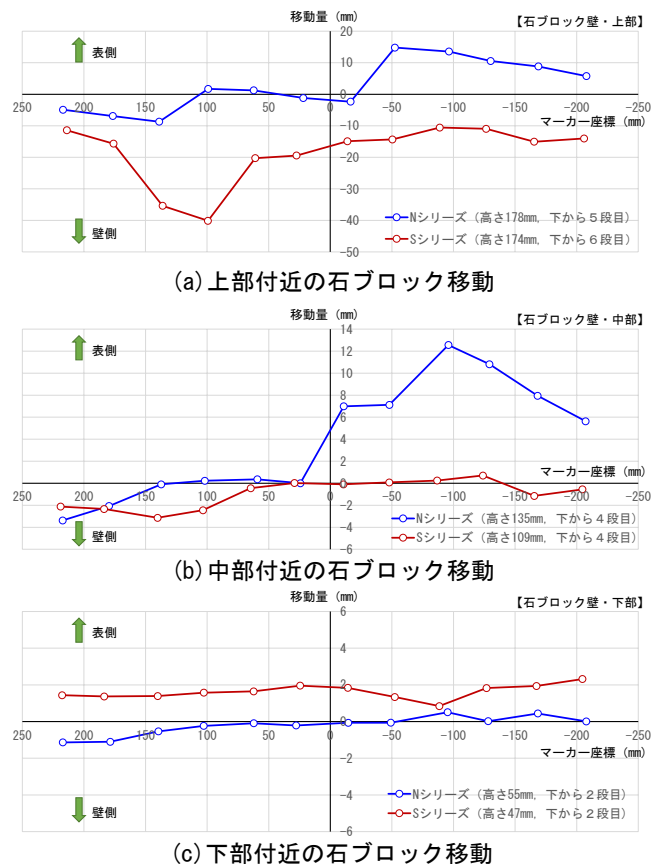
図5 加振終了時のブロックの移動状態
