劣化した PC 栈橋上部工の一体版構造としての構造的な性能に関する解析的検討

港湾空港技術研究所 正会員 ○田中 豊 川端 雄一郎 加藤 絵乃
 港湾 PC 構造物研究会 正会員 鈴木 良和 石井 豪 立神 久雄 小笠原 哲也
 非会員 河邊 修作

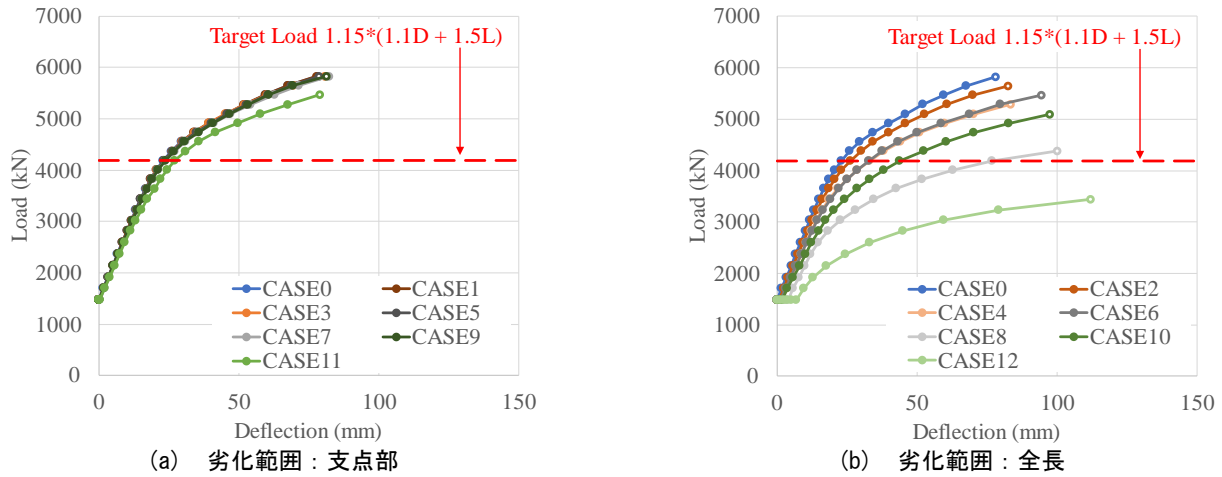
図-3 荷重－変位関係 (G1 桁支間中央変位)

図-3 に荷重－変位 (G1 桁支間中央) 関係を示す。白抜きは PC 桁上縁の圧壊が確認された荷重－変位である。PC 桁の劣化範囲が支点部付近のケースにおいては、想定した劣化状態が最も厳しいケース 11 (PC 鋼材破断本数：11 本、劣化桁数：7 本) を除いて、健全状態と概ね同程度であり、本検討で着目した支間中央における変位には、支点部付近の劣化状態の違いによる影響は小さいものと推察された。PC 桁の劣化状態が全長に亘っているケースでは、想定した劣化状態が厳しいほど耐荷性能が低下していることが確認された。なお、ケース 11 以外は G1 桁支間中央上縁が圧壊したが、ケース 11 では G1 桁の劣化範囲の端部において上縁の圧壊が確認されたため、支点部付近の劣化が著しい場合は、支間中央だけでなく支点部における破壊にも注意が必要である。
