堤体の液状化危険箇所と堤防天端舗装の亀裂の関係性について

大日コンサルタント(株) 正会員 ○平田 武史

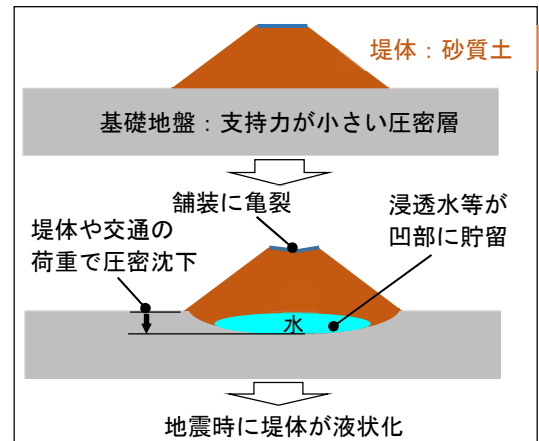
図-1 閉封飽和域発生メカニズム

堤防の閉封飽和域は、堤体の荷重等により基礎地盤に圧密沈下が生じて堤体内に浸透水等がたまることで形成され、堤体内液状化の一要因とされる。これまで、堤体の沈下により堤防天端舗装の縦断方向に亀裂が生じる事に着目して、亀裂から堤体の液状化危険箇所を効率的に抽出するための検討¹⁾²⁾が行われている。本研究では、液状化危険箇所の抽出における、堤防天端舗装の縦断方向に亀裂を生じさせる要因の多面的な検証を目的として、①築堤経緯、②基礎地盤の地層分布、③旧地形の3点に着目して、その影響について検討した。
