## 感潮河川にかかる橋梁における塩害の実態調査の取り組み（調査計画編）

大田区 正会員 ○榎野 ちひろ, 正会員 後藤 幹尚, 非会員 川越 貴水  
 東京工業大学 正会員 岩波 光保, 正会員 千々和 伸浩  
 国士舘大学 正会員 津野 和宏

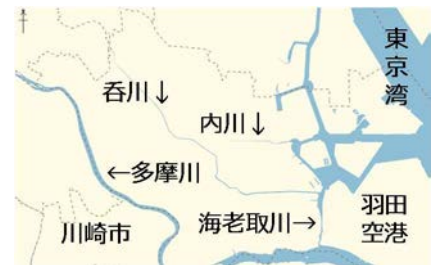
図-2 大田区の地理概要

大田区は、図-2に示すように東京湾に面した臨海地域を有し、区内を流れる5つの河川のうち、4つの河川が東京湾へと接続し、潮位の影響によって海水が遡上する感潮河川となっている。このため、飛来塩分と海水の影響によりコンクリート構造物には塩害が生じる可能性がある。
