UFC 板を用いたせん断型縦目地を有する床版の輪荷重走行試験

(株)大林組 正会員 ○森 聡紫 岩城孝之 仲田宇史 釘宮晃一 梅田悠輔

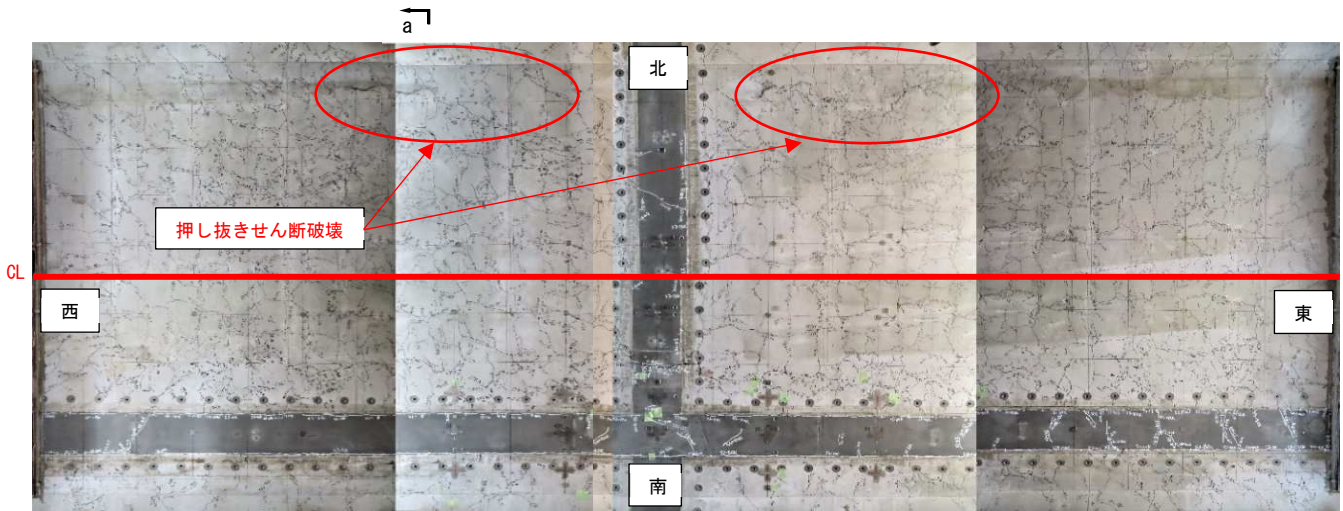
写真-1 床版下面ひび割れの様子 (破壊後)

490kN×36827回載荷後にPCa床版部西側で押し抜きせん断破壊が発生した。破壊後の床版下面ひび割れの様子を写真-1に示す。西側より程度は小さいが、東側でも同様の破壊が確認された。また、破壊箇所における橋軸直角方向の切断面(a-a断面)を図-5に示す。北側のひび割れは、想定ひび割れ角度に漸近して進展しているのに対し、縦目地のある南側のひび割れは、想定よりもひび割れ角度が急であった。また、北側のひび割れは、床版下面まで達しているのに対し、南側は、接合部下面には達していなかった。以上より、UFCによる接合部が、押し抜きせん断ひび割れの進展を限定的な範囲に留める効果があると考えられる。

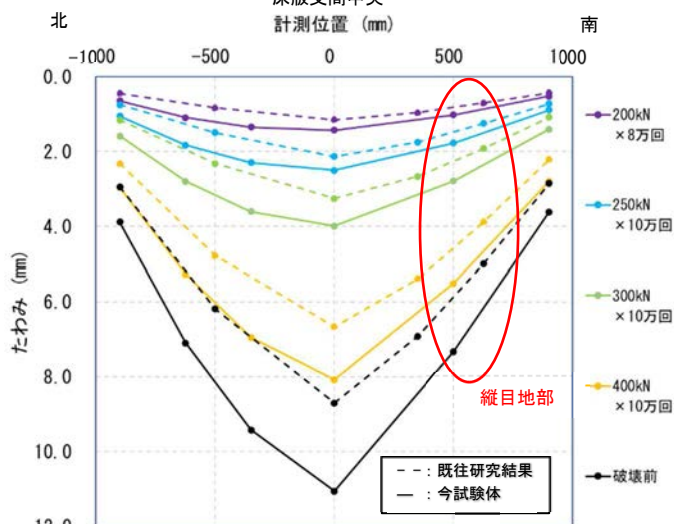
図-4 橋軸直角方向たわみ分布

図-3 に支間中央(変位計⑤)の計測結果を、図-4 に橋軸直角方向のたわみ分布を示す。床版中心のたわみは 250kN×10 万回載荷後で 2.5mm であり、既往研究結果の 2.1mm と同等の値であった。重ね梁のたわみは

一般的に合成梁の1.5倍程度になることから、本試験体は、UFC板とUFCの接着が良好であり、十分に合成構造としての挙動を示していると考えられる。また、南側よりも北側のたわみが大きいことから、縦目地部の剛性が高いことがうかがえる。
