## 非接触音響探査法による SSE 解析を用いた 吹付けコンクリート供試体の内部欠陥の検出と映像化

桐蔭横浜大学 正会員 ○杉本 和子

佐藤工業(株) 技術センター 正会員 歌川 紀之

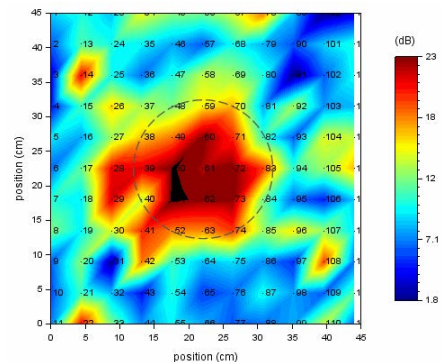
吹付けコンクリート供試体の円形欠陥( $\Phi 200,40$ )の SSE 解析結果を図3に示す。 $(\Phi 200,40)$ は、円形欠陥の直径が200 mm、内部欠陥のかぶり厚さが40 mmを示す。図3の赤枠に囲まれた周波数帯3260-3420HzでSSE値が下がり、内部欠陥の共振周波数が検出されている。図4は、その共振周波数帯で振動エネルギー比を計算し、映像化した例である。音響画像中の黒色の点線円は、円形欠陥の正確な大きさと想定される位置である。赤く見える所は、健全部に比べて振動エネルギーが高く、内部欠陥の存在がその振動状態により確認できる。

図4 円形欠陥( $\Phi 200,40$ )の音響画像

吹付けコンクリート供試体に対して、非接触音響探査法による測定が実施され、SSE解析によって内部欠陥の共振周波数帯が検出され、その共振周波数帯で振動エネルギー比により映像化された。直径200 mm、かぶり厚さ40,60,80 mmのいずれの円形欠陥も検出され、映像化された。
