小型軌道検測装置を活用したマルチ施工方法の確立

日本機械保線(株) 正会員 二宮 嶺陸

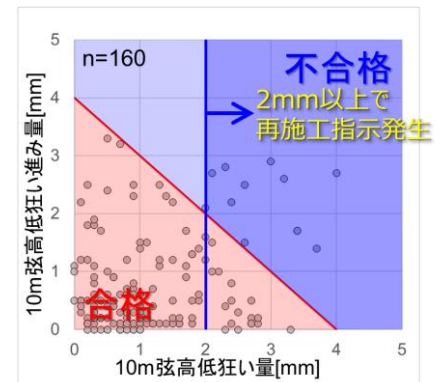
図-1 マルチ施工後狂い量と狂い進み量(10日後)

過去の再施工発生箇所を分析した結果、道床細粒化箇所・構造物境・EJ（伸縮継目）・IJ（接着絶縁継目）等といった軌道弱点箇所が主要因であった。当該箇所では軌道狂いが小さいと軌道状態が保持されているのに対し、軌道狂いが大きいと、施工から5日後には軌道狂いが進行していることを確認した。更に、弱点箇所におけるマルチ施工から10日後の狂い進みを確認するため、横軸に狂い量、縦軸に狂い進み量をプロットした結果、 $\pm 2\text{mm}$ 以上の軌道狂いが残ると、軌道狂いが進行し、再施工指示の発生に至ることがわかる（図-1）。

EJ・IJ等) 且つ、②「マルチ施工後の軌道狂い量±2mm以上」とした(2. 再施工発生箇所の傾向 参照)。

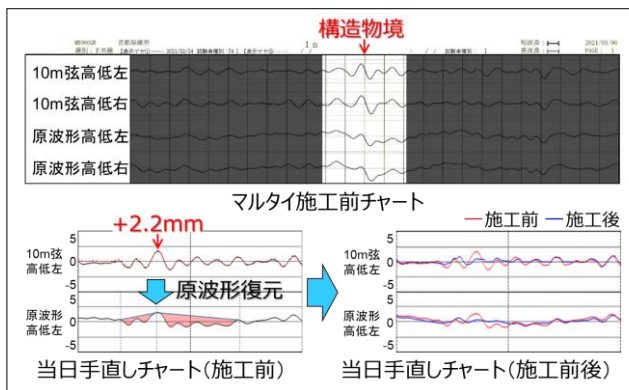
図-3 小型軌道検測装置出力チャートによる施工前後比較

当日手直しチャートを図-3に示す。この現場は構造物境があり、慢性的な軌道狂いが発生している。マルチ施工後の小型検測装置による仕上り数値は+2.2mmで仕上り基準値内であったが、当日手直しを実施した。当日手直し後のチャートを図-4に示す。施工前に比べると低むらが改善し、軌道改善度を示す標準偏差比較は、施工前1.34mmが施工後0.69mmとなり、0.65mm改善した。

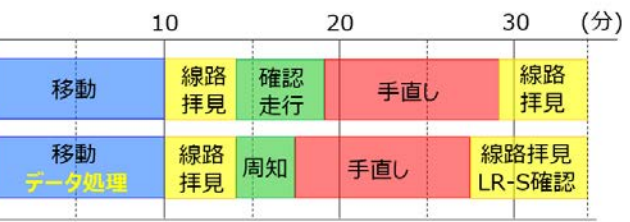
図-2 小型軌道検測装置データ活用による時間推移

また、従来はオペレータの感覚に頼った手直しをしていたが、マルチ車内にこう上量データ作成用PCを搭載し、小型軌道検測装置の仕上り検測データからこう上量データに変換し、マルチ本体に入力することで、図-2で示すように従来と同様の施工時間でより高精度な当日手直し作業を実現した。

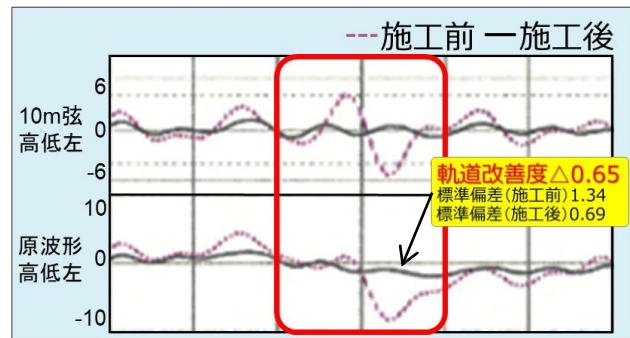
図-4 試験車出力チャートによる施工前後比較

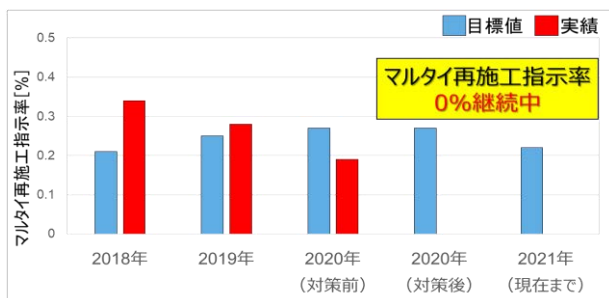
図-5 マルチ再施工指示率の推移

マルチ再施工指示率の推移を図-5に示す。対策後はマルチ再施工指示が発生していない。現在もマルチ再施工指示率0%を継続している。

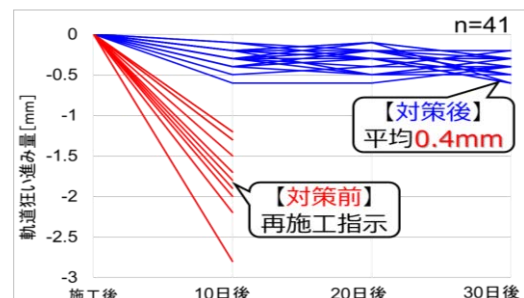
図-6 軌道狂い進み量の比較(対策前・対策後)

対策前後の軌道狂い進み量の比較を図-6に示す。対策前はマルチ再施工指示が発生していたが、対策後マルチ再施工指示はなく、30日後の平均軌道狂い進み量は0.4mmとなり、軌道状態が保持できていることを確認した。
