横取り装置を用いた阪神なんば線淀川橋梁の仮線化の事例報告

株式会社大林組 正会員 ○谷口 卓哉 正会員 長谷川 元輝
 正会員 伊藤 良二 正会員 島 一郎
 阪神電気鉄道株式会社 正会員 南部 泰範

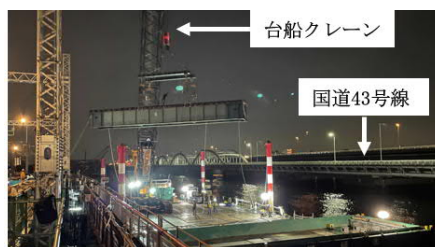
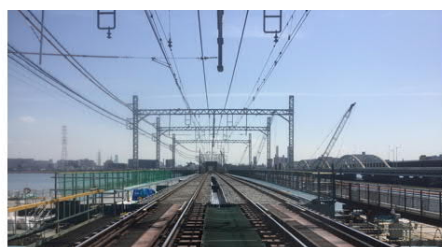
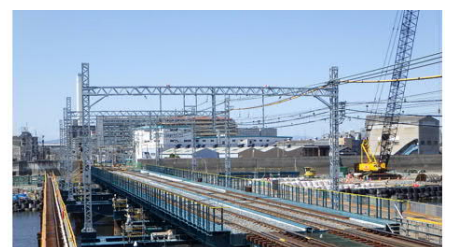
写真-3 仮線入替状況及び施工完了写真

(a) 下流側既設桁撤去状況(台船使用) (b) 桁入替完了(軌道内より) (c) 桁入替完了(軌道外より)

施工状況及び施工完了写真を写真-3に示す。1回の仮線桁入替は終電から始発電車の限られた時間内で完了させる必要から、緊張感を伴う場面の連続であった。前述の工夫と関係者の努力により2020/11/29から2021/3/13までの間に計10回の桁入替え作業を無事に完遂することが出来た。河川内の橋梁上で仮線桁を設置する例は珍しく、今後の同種工事において本稿の内容が参考となれば幸いである。
