地下鉄連絡通路新設に伴う営業線直下の横坑掘削工事 —東京メトロ日比谷線仲御徒町駅エレベーター設置その他に伴う土木工事—

本稿は、地下鉄営業線直下の補助工法及び横坑掘削の施工概要と工程短縮のための施策について報告する。

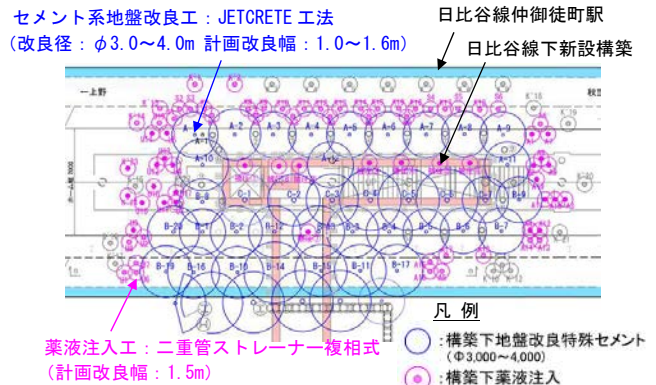
図-2 補助工法平面図

地下鉄営業線直下の横坑掘削を安全に行うため、補助工法として掘削範囲の外側へセメント系地盤改良工（JETCRETE工法）と薬液注入工（二重管ストレーナー複相式）を行うことを計画した（図-2、図-3）。

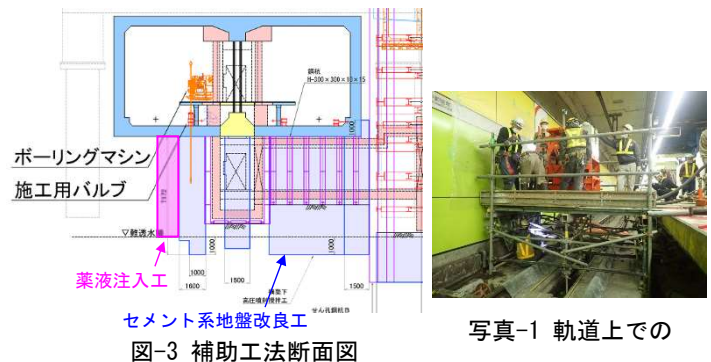
図-3 補助工法断面図

補助工法は、立坑工事との同時施工により工程を短縮するため、駅構内より施工した。日比谷線下床版上に地盤改良用の貫通孔・バルブを設け、施工時以外はバルブを閉めて地下水等の流入を防いだ（図-3、写真-1）。

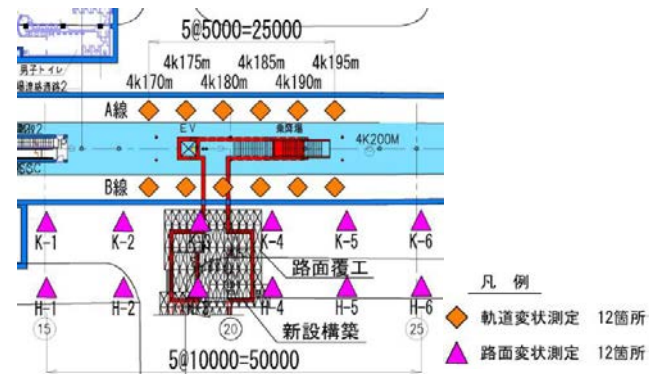
図-10 軌道・路面変状計測位置図

補助工法、横坑掘削の施工期間中は、軌道と路面変状について施工の影響は認められず、管理値を超過することなく工事を完了させた（図-10、写真-8、写真-9）。
