小断面水路トンネルにおける蛇紋岩区間の掘削事例

株式会社大林組 浅間風越トンネル工事事務所 正会員 ○福島 隼人, 正会員 狭間 稔司
株式会社大林組 正会員 渡辺 淳

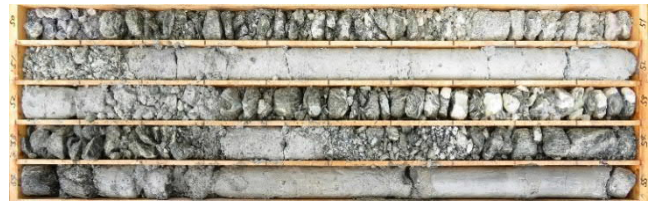
図2 蛇紋岩区間のコア

本工事では全線でノンコア削孔検層を行い、さらに蛇紋岩想定区間においては 50m 手前から水平コアボーリングを実施し、コアの確認を行った。採取したコアより蛇紋岩は当初想定位置に出現したものの、想定範囲 26m に対して、41m であることが確認された。

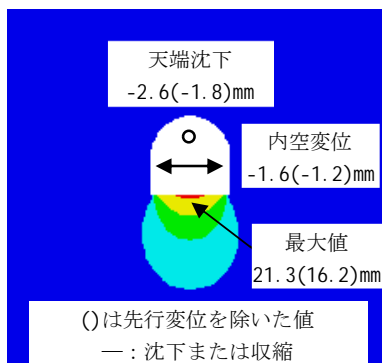
図 4 変位図

想定より広い範囲、悪い地質で蛇紋岩が出現したことから、岩石試験結果を利用した設計支保パターンでの FDM 解析を実施した。その結果、吹付コンクリート、ロックボルトはそれぞれ許容応力以内、設計耐力以内であったが、鋼製支保工の下半部において降伏応力を超過することが判明した。このため、対策には解析結果より、鋼製支保工下半部の応力補強が必要と判明し、「現在の支保パターン+追加の補助工法」を原則として、検討を行った。追加の補助工法は、当初設計で採用されている注入式小口径長尺鋼管先受工（以下、小口径 AGF とする）や注入式フォアボーリング（以下、注入式 FP とする）や注入剤の変更とした。注入剤は、通常のウレタン系の薬液に比べ、短時間で固結し、素早い減水・止水効果が得られ、かつ圧縮強度 60MPa を有する高強度ウレタン系注入剤を選定した。図2に検討パターンと解析結果を示す。これより、天端 120° を小口径 AGF・ウレタン系注入剤、天端 120° から底板までを注入式 FP・高強度ウレタン系注入剤（案2）として施工を行った。解析結果を図4に示す。

蛇紋岩は想定通りの位置で切羽に出現した。切羽で確認された蛇紋岩を写真 1 に示す。蛇紋岩掘削中においても、10mm 程度の内空変位は出たものの支保に異常はなく掘削完了した。解析した測点 BSTA.56+63.4 においても、天端沈下 0.4mm, 内空変位 1.4mm となり、補助工法の効果が十分であったと考えられる。
