電源不要な点検機能を有したトンネル対策工 (Smart Repair) の開発 (その2)

東日本旅客鉄道株式会社	正会員	○栗林 健一
東日本旅客鉄道株式会社	正会員	金塚 智洋
日鉄ケミカル&マテリアル株式会社	正会員	鈴木 宣暁
日鉄ケミカル&マテリアル株式会社	正会員	立石 晶洋

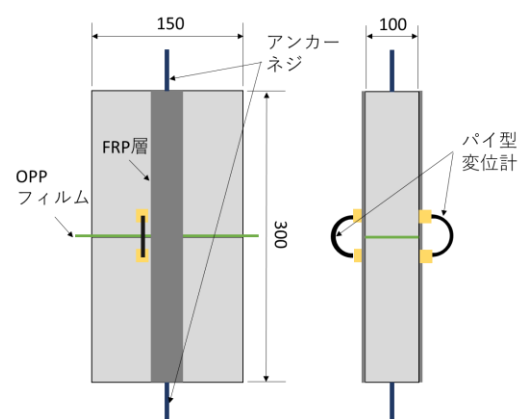
発光確認可能なひび割れ開口の把握を行った。図2に示す試験体に可視化剥落対策シートを設置し、インストロン万能試験機を用いて引張試験を行い変位量ごとの発光状況の確認を行った。

試験結果より、開口変位 0.052 mm で FRP 層の樹脂が割れ、紫外線照射によるひび割れを視認できた。コンクリート構造物に有害な影響を与えるとされているひび割れ幅 (0.2mm)¹⁾ よりも小さなひび割れ幅から損傷の検知の可能性を確認することができた。

図2 開口量把握用の試験体

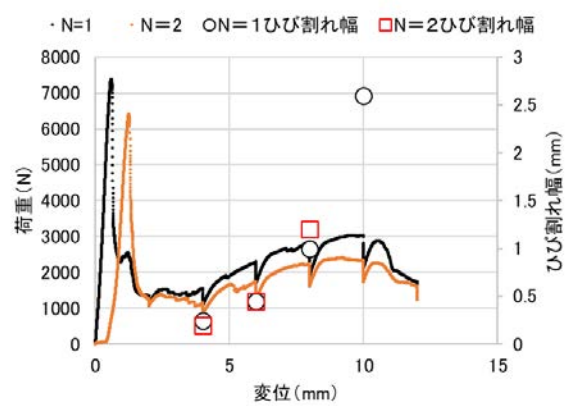
耐剥落性能を評価するために押し抜き試験 (NEXCO 試験法 734-2011 トンネルはく落防止用繊維シート接着工の押し抜き試験方法, 荷重速度: 1.0mm/min) を実施した. 繊維シートの構成は発光繊維シートのみの場合や通常の複数の繊維シートも組み合わせた場合についても試験を行った. ここでは, もっとも繊維の目付量が小さい発光繊維シート 1層構成の結果について報告を行う. なお使用樹脂は, 汎用品のプライマーおよび不陸修正パテに加え, 開発した接着樹脂を用いた. 図3に押し抜き荷重と押し抜き変位, ひび割れ幅を示す. 押し抜き変位 4mmまでにひび割れが確認され, 試験体 (n=2) の違いに関わらずほぼバラツキのない押し抜き変位-ひび割れ幅の関係を得た. また発光繊維シート 1層構成でも耐剥落荷重 1.5kN を満たす値となった. 引き続き耐剥落荷重や変位量また発光によるひび割れ視認性を踏まえながら繊維シートの構成について検討を進める.

図3 押し抜き試験結果の一例

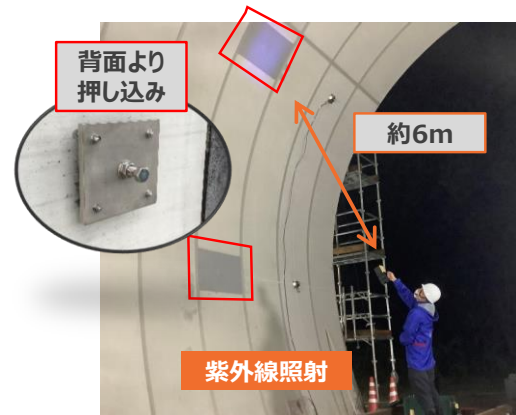
実物大模擬トンネルの覆工をダイヤモンドコアで削孔し, 覆工背面に M20 ボルトとナットを押し抜き治具に取り付け, 覆工内側に前述の室内試験と同じ発光繊維シート 1層の材料を設置した. 試験では M20 ボルトを回してコンクリートコアの押し抜きを実施した. 図4に試験状況を示し, 押し抜き変位と補強層のひび割れ幅の関係を図5に示す. 比較のため, 室内試験時の押し抜き変位と補強層のひび割れ幅の関係も合わせて示す. 変状検知は, 補強層のひび割れ幅が約 0.2mm 程度から確認された. 側壁部と天井部でひび割れが発生する押し抜き変位が異なっていたが, これは押し抜き試験初期の状態が異なっていたためと推測される. 補強層のひび割れ幅 0.2~0.35mm 範囲における, 押し抜き変位と補強層のひび割れ幅の関係はおおよそ同等であった.

図4 実物大模擬トンネルでの検証状況

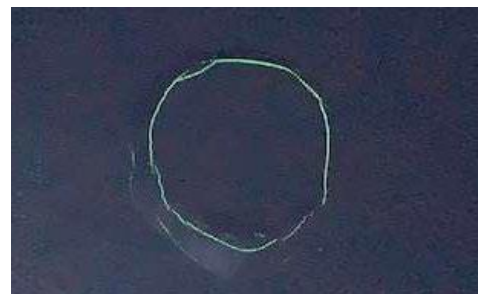
紫外線照射による変状検知性について, ひび割れ幅 0.2mm から良好に確認することができた. また, 発光繊維シートの残光による点検も可能であることが確認され (写真1), 点検ミスの防止や点検記録を残しやすい点で優位性があると考えられる.

写真1 残光による点検状況
