両側に既設構造物を有する狭隘空間における EV シャフトの築造工事 —東京メトロ銀座線浅草駅エレベーター設置その他に伴う土木・建築・電気工事—

東京地下鉄株式会社 正会員 ○金子 匠
東京地下鉄株式会社 米元 達也
佐藤工業株式会社 川崎 友之
佐藤工業株式会社 本田 隆行

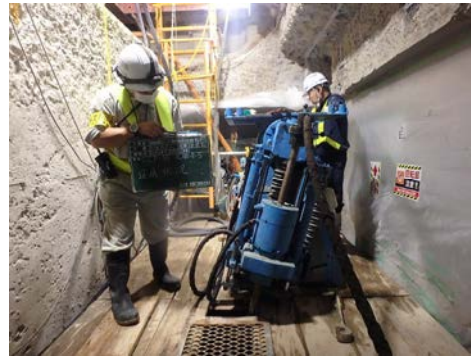
写真-1 地盤改良(CCP-SE)施工状況

本工事においては第3章に示す課題に対する対策を確実に実施することで、異常出水、軌道の変状および既設構造物の変状を発生させることなく、工事を完了することができた。地盤改良の施工状況を写真-1に、ライナー掘削および完了状況を写真-2、3に示す。
