N値ゼロの超軟弱地盤における泥土圧シールドの施工報告

東急建設株式会社 正会員 ○鈴木 翔太 田中 悠一

1. はじめに

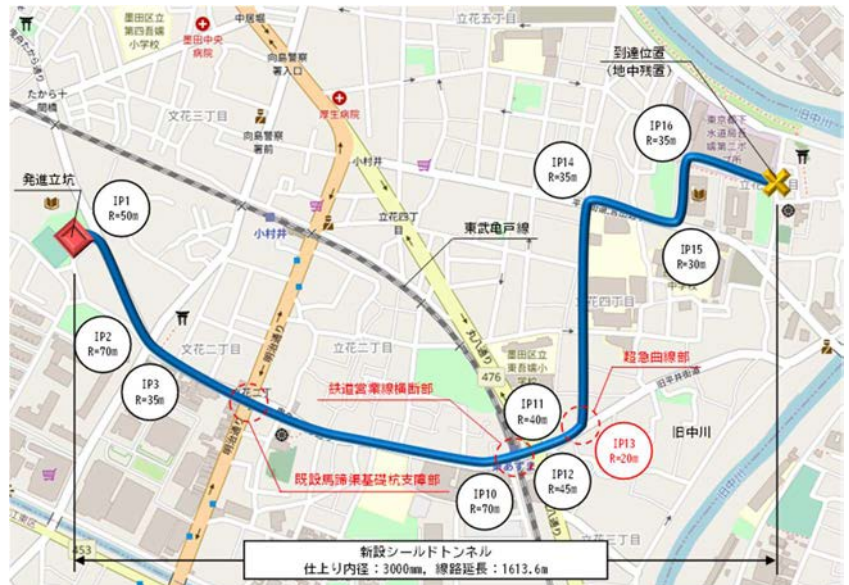
図-1 施工路線図 (© OpenStreetMap contributors)

墨田区の浸水対策事業の一環として発注された「京島幹線その2工事」では、泥土圧シールド工法により施工するトンネルのほぼ全域でN値ゼロの有楽町層下部粘性土層（以下、Y1c層）を $H/D=2.06\sim 2.46$ （H：土被り，D：シールド外径）で掘進する計画となっていた。そのため、切羽圧力のわずかな管理誤差や裏込めの充填不足で地表面が変状するおそれがあり、東武亀戸線東あずま駅近傍で踏切の直下を横断する区間では特に掘進による影響が懸念されていた。図-1に本工事の施工路線図を示す。

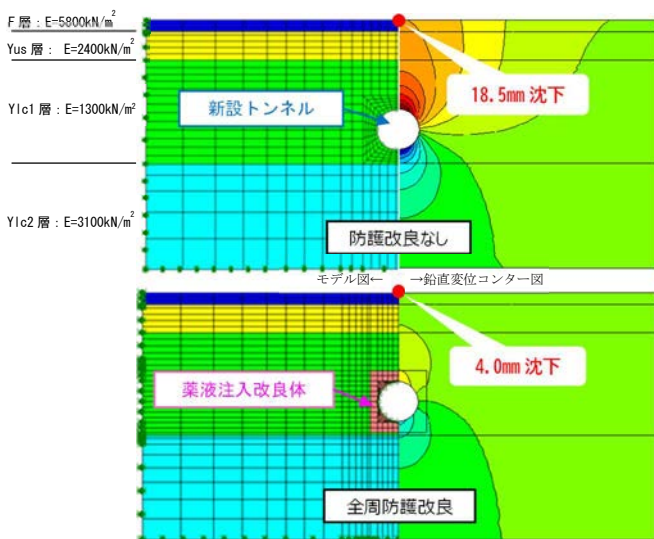
図-2 東武線横断部のFEM解析結果

東武亀戸線横断部を対象に、平面ひずみ状態を仮定した線形弾性モデルによる2次元FEMを実施した。図-2に、本解析のモデル図と鉛直変位コンター図をトンネル防護改良のなし・ありでそれぞれ示す。解析の結果、無対策の場合はシールド直上の地表面で約19mmもの大きな沈下が生じ、東武線の整備基準値である8mmを超過する可能性があることがわかった。一方、薬液注入による厚さ1mの防護改良をトンネルの周囲に行った場合、無対策の場合の4分の1以下である4mm程度まで地表面沈下が抑制される解析結果が得られた。この結果を踏まえ、事前の対策として、図-3に示すように、東武線の軌道下に延長31mにわたって矩形の薬液注入防護改良を実施した。
