深度 GL-116m に及ぶ地中連続壁の施工実績

川崎市内で構築を進めている中央新幹線犬蔵非常口は、大深度地下シールドトンネルの工事中の中間立坑であり、開業後は異常時の避難口として用いる設備である(図-1)。犬蔵非常口は、地中連続壁(以下連壁)を用いた開削工法により施工を進め、2022年3月現在、連壁は完成し内部を掘削中である。本稿では、深度 GL-116m となる連壁の施工実績について報告する。

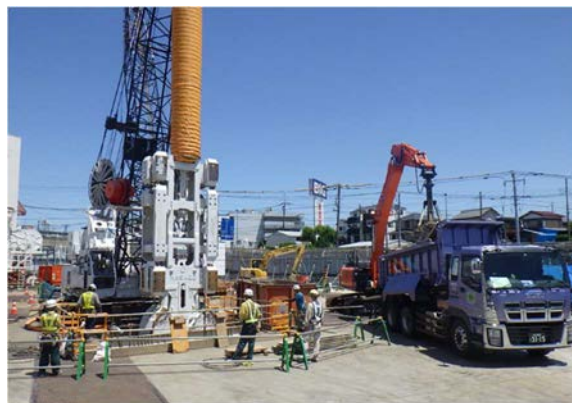
写真-1 MHL 掘削機

事前調査の結果を踏まえ、ガラ等の混入が疑われる GL-17m までを一次掘削として、バケット式の MHL 掘削機（写真-1）を使用することとした。そして、それ以深を二次掘削として硬質地盤での掘削能力が高い水平多軸型掘削機（BMX）により掘削を行った。これにより、地中障害物による BMX の機械トラブルおよび地山の乱れを防止することができた。

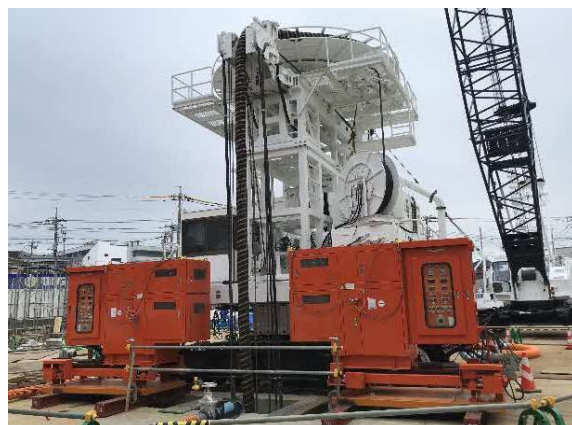
写真-2 水平多軸型掘削機 (BMX) と絶対位置計測装置 (APS)

連壁は、許容範囲として傾斜 1/1,000、偏心 50 mm 以内に収めるよう、施工を行った。鉛直精度確保のための取り組みとして、掘削を一次と二次で区分し、地上部にガイドウォールを設置することで、初期掘削時の安定性を確保した。さらに、掘削時の深度、鉛直精度を管理するため、掘削機本体の動きをワイヤーロープの傾きにより感知する絶対位置計測装置（APS）を使用した（写真-2）。なお、掘削機の位置調整が必要となった場合にはアジャスタブルガイドを使用して修正し、所定の精度を確保できるようにした。日々の掘削完了時には超音波測定器による溝壁測定を実施し、APS 計測結果との整合性を確認した。以上の対策により、連壁の傾斜および偏心を基準値内に収めることができた。
