東京 2020 大会ケーブルカメラ架台の設計と施工（その1）

東京 2020 大会の開催にあたり、海の森水上競技場に立地している既設橋（下路式アーチ橋、全長 249.5m）のアーチリブの上に、放送用の仮設カメラ架台（以下、ケーブルカメラ架台）を設置した。本稿は、同架台を安全に設置すべく実施した、架台取付部の設計及び既設構造の照査に関するものである。既設構造への取付けは、既設構造への影響を極力減らすため、ボルト添接や溶接の接合を用いない計画が要求された。様々な協議を経て、アーチリブ箱断面の上フランジ突出部を掴むクランプ方式による取付を採用するに至った。しかし、この方法は稀有な取付方法であるため、その設計及び施工の報告を本稿で行う。なお、別稿では、ケーブルカメラ架台設置における既設橋梁への影響について、モニタリングを行った報告を行う。

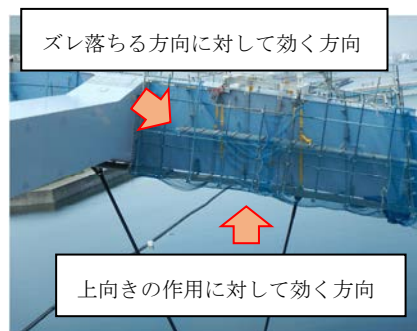
写真-2 2重の安全対策設置状況

2. の検討より、架台と既設アーチリブの一体性は確認されたが、不測の事態に備えて、2重の安全対策を設けることとした。2重の安全対策は、クランプによる支持とは別系統で、架台の基部を固定する装置を配置するもので、既設橋梁にボルト孔を空けない方法が良いと考え、ポリエステス性のラッシングベルト(**図-4**)を設置する案を採用した。ラッシングベルトの設置本数は、上向きの作用に対して効く方向とケーブルカメラ全体がズレ落ちる方向の2方向に抵抗できるよう設置した。**写真-2** に実際に設置した状況を示す。

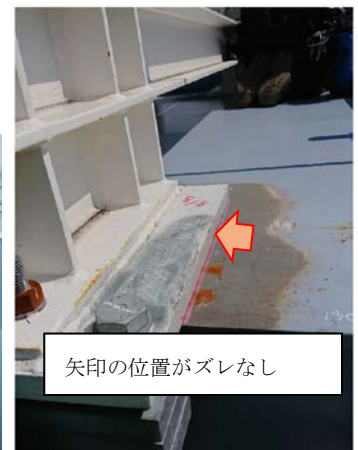
写真-3 クランプの点検状況

取付部ズレ、ボルトのゆるみなどの状況について、設置後に設けたマーキングの変化に着眼し、架設後 1 週間後、その後 2 週間後、4 週間後（以降 4 週間間隔）に実施した。点検の結果、設置から撤去の期間で、ズレの発生は全くなかった (**写真-3**)。
