新幹線用トンネル覆工表面検査システムの開発における構造検討

西日本高速道路(株) 技術本部 技術環境部 正会員 ○田上 涼平
 西日本旅客鉄道(株) 鉄道本部 施設部 施設技術室 正会員 岡 義晃
 NEXCO西日本イノベーションズ(株) 技術統括本部 研究開発部 正会員 築山 彰
 西日本高速道路エンジニアリング九州(株) 土木事業本部 土木技術第二部 正会員 池田 智昌

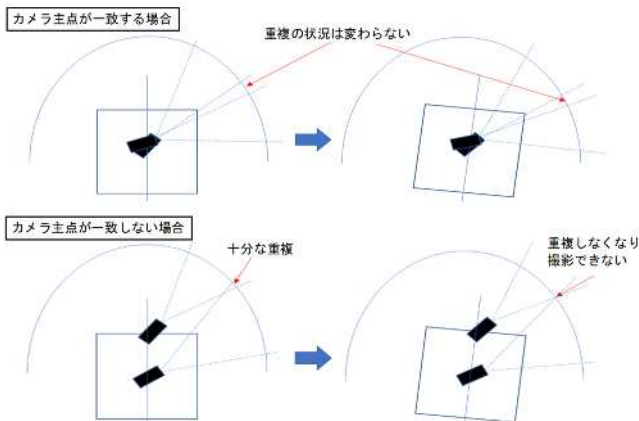
図-2 カメラ主点の配置によるカントの影響

次世代 SATUZO においては、前述のとおり可視光照明による必要十分な照明強度が期待できことから撮影ユニットの配置は、ラインセンサーカメラの理想的な配置であるカメラの主点を一致（1軸で配置）させた形とした。主点を一致させることにより、隣り合うカメラの撮影重複範囲が主点位置から重複しているため、図-2 に示すとおり様々な断面形状やカントに対して重複不足を回避することが可能となり、画像合成精度の向上、撮影システム全体の省スペース化を図ることができた。
