## 定期点検結果からみる道路トンネルにおける変状等の傾向

国土交通省 国土技術政策総合研究所 正会員 ○佐々木政和  
 国土交通省 国土技術政策総合研究所 落合 良隆  
 国土交通省 国土技術政策総合研究所 正会員 七澤 利明

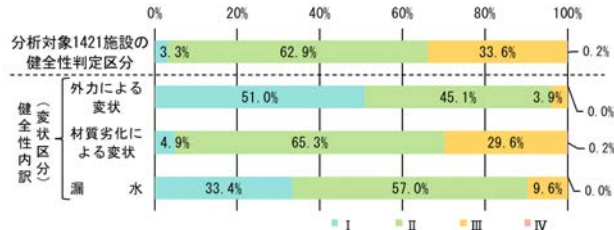
トンネル施設の健全性の診断結果は点検要領<sup>2)</sup>に基づき、判定区分が「Ⅰ：健全」、「Ⅱ：予防保全段階」、「Ⅲ：早期措置段階」、「Ⅳ：緊急措置段階」の4段階に区分される。1,421施設のトンネル毎および変状区分毎の健全性の割合を図-2に示す。トンネル毎の健全性判定区分（以降、判定区分）はⅠが3.3%、Ⅱが62.9%、Ⅲが33.6%、Ⅳが0.2%であった。これは、国、高速道路会社、地方公共団体管理の全トンネル10,645施設<sup>3)</sup>と同様の傾向であった。また、変状区分毎にみると、材質劣化による変状でⅢ以上となる割合が29.8%あり、外力による変状や漏水に比べて大きい。

図-2 トンネル毎および変状区分毎の判定区分割合

また、図-3に工法別の判定区分の割合を示す。工法別にみると、山岳トンネル工法の健全性に比べて矢板工法の健全性は低く、矢板工法では全体の約半分である48.0%が判定区分Ⅲという結果であった。
