## 線路設備モニタリング装置による地下鉄線内における滞水箇所検知ロジックの開発

株式会社日本線路技術 正会員 ○武田 岳  
 株式会社日本線路技術 正会員 帰山 直大  
 東京地下鉄株式会社 正会員 工藤 浩之  
 東京地下鉄株式会社 非会員 森田 遼

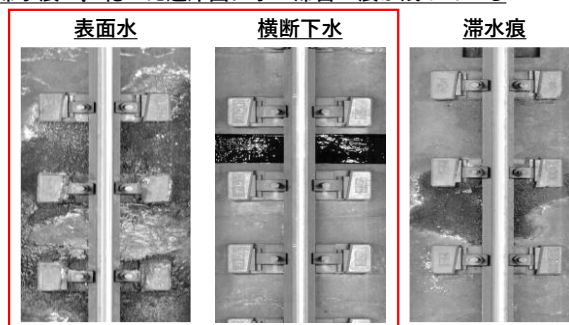
図1 滞水としての検知対象

表面水 . . . 明らかに道床面に水が滞留している ★本研究対象  
 横断下水 . . . 横断下水に水が滞留している ★本研究対象  
 滞水痕 . . . 乾いた道床面に水の滞留の痕が残っている

本研究の対象は、千代田線に導入されている線路設備モニタリング装置の材料画像とする。また、本研究では滞水を図1に示す「表面水」「横断下水」「滞水痕」の3種に分類し、うち「表面水」と「横断下水」を検知対象とした。

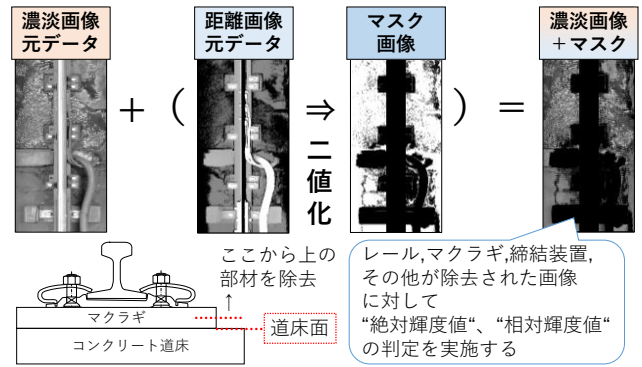
図2 道床面以外を除去するイメージ

輝度値による滞水検知ロジックを開発するにあたり、レールや締結装置等の金属部材、白チョークの印付け等による誤検知が多く発生することが想定された。検知精度を向上するために、距離画像を適切な閾値で二値化した“マスク画像”を作成し、濃淡画像と合成することで、道床面よりも高い位置に存在する部材を画像から除去する前処理を実施した（図2）。この濃淡画像に対して、絶対輝度値と相対輝度値を用いた検知ロジックによる判定を実施した。

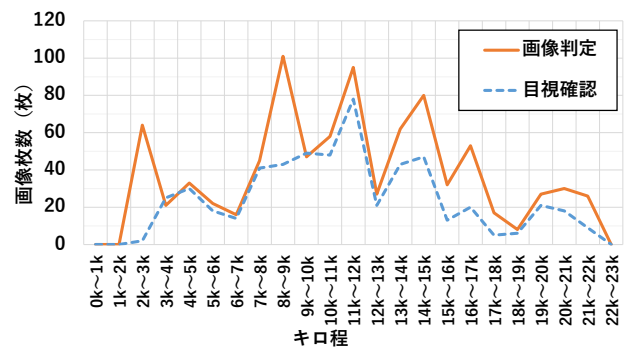
図4 キロ程ごとの目視確認と画像判定

精度検証結果の見逃しに該当する71枚の画像については“表面水”，“横断下水”の両者ともLED照明の水面反射が明確でない画像が多く見られた。この点については検知ロジックの閾値に改善の余地があると考えられる。また、誤検知に該当する384枚については橋梁や軌間内設備、急曲線におけるレール塗油器の油等の影響であると推測され、キロ程上まとまって出現する傾向が見られた。キロ程ごとの目視確認と検知ロジックによる画像判定の結果を図4に示す。
