赤外線技術による構造物点検の精度向上に関する研究：米国での研究成果報告

西日本高速道路(株) 正会員 ○日浅 崇平

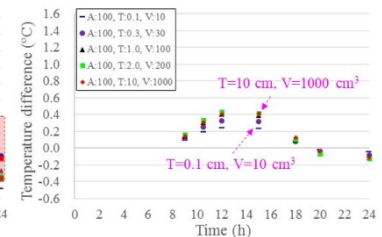
図 5. 損傷厚さ・体積の影響

損傷の深さを通常の鉄筋かぶり程度 $t=5.08\text{cm}$ (2in)としたこの FEM モデルを用い、厚さ(T)を $0.1\text{cm}\sim 10\text{cm}$ 、面積(A)を $100\text{cm}^2\sim 900\text{cm}^2$ 、体積(V)を $10\text{cm}^3\sim 1000\text{cm}^3$ と変化させることで、損傷サイズの影響を検証した。面積が大きくなるにつれ温度差も大きくなること、面積が大きくなるにつれ厚さの影響も大きくなっていくこと (図 4)、体積は大きな影響がないこと (図 5) が明らかとなった。また、面積が小さい (10cm 未満) と $2\sim 3\text{cm}$ 程の深さまでしか検出できないという結果となり、実験結果と同様の結果が得られた。

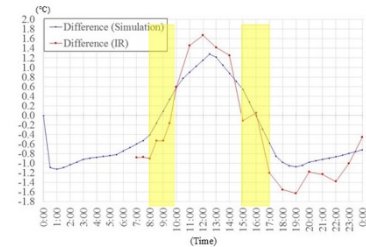
図 6. 実験と解析による温度差比

赤外線データ収集の望ましい時間帯についても、実験と FEM 解析を用いて検証した。午前7時から深夜0時まで30分から1時間間隔でデータ取得を行った (図 6)。その結果、損傷部の温度が健全部よりも低くなる冷却サイクルとその逆の加熱サイクルの切替期間 (朝:1時間程度、夕方:2時間程度) については赤外線法によって損傷の検出ができなくなることが分かり (図 1 の 9:30AM、3PM)、少なくとも解析によって得られたサイクルの切替前後1時間 (図 6 黄色着所色部) は赤外線の利用を避けるべきという事が分かった。また、昼間の加熱サイクル中に境界部分の温度変化が大きいことから、太陽照射の影響が顕著であり誤検出が増える可能性があるという事が判明し、太陽光の影響が少なくサイクル時間も長い夜間が最も赤外線調査に適しているという結論が得られた。

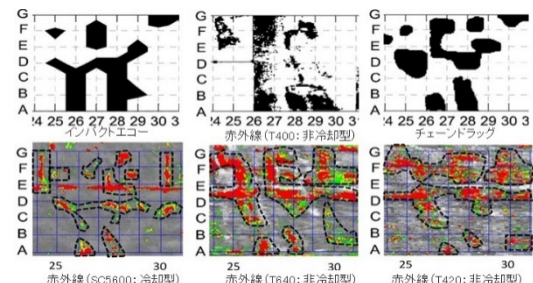
図 7. 実橋での比較結果

また、過去に行われた他の非破壊検査試験との実橋での結果比較について、精度の高い3種類 (インパクトエコー、赤外線、チェーンドラッグ) と3台のカメラを比較したところ、冷却型カメラを用いた赤外線法では、高速走行でデータ取得をしても精度が高いことが分かった (図 7)。非冷却型カメラはシャッタースピードが遅いため、高速走行時には画像のブレを生じさせたり、反射した温度を計測したりと誤計測する可能性があることが分かり、冷却型赤外線カメラが橋梁点検 (特に高速でのデータ取得) に最も適しているということが分かった。
