大阪府北部の地震における PCLNG タンクと周辺地盤の地震観測結果（その5）

大阪ガス（株） ○(正)新村 知也 (正)大西 俊輔
 (株)大林組 (正)阿久津 富弘 (正)稲葉 淳

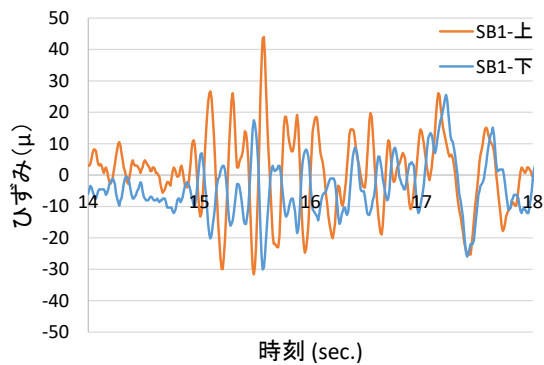
図5~7に基礎版の鉄筋ひずみ計（SB1~3）の時刻歴のひずみ計測結果を示す。ここでは、加速度振幅が大きい観測開始14~18秒の区間の結果を示している。ここで、14~16秒は鉛直動が主に卓越した時間であり、16秒以降で顕著な水平動の入力が確認

されている。鉄筋ひずみの最大値は 44μ であった。鉄筋のヤング係数 $200 \times 10^3 \text{ N/mm}^2$ を用いて算出した最大応力は 8.8 N/mm^2 である。基礎版に使用している鉄筋（SD345）の降伏点以下の値であり、基礎版の鉄筋は弾性範囲内の挙動であったと考えられる。次に上筋と下筋の位相に着目した考察を示す。SB1、SB2では、鉛直

動のみが卓越する時間では、上筋と下筋の位相が逆位相となる傾向が確認された。図3に示した通り、杭間のほぼ中心にひずみ計が配置されていることから、杭を支点とし鉛直動による曲げが生じたものと考えられる。その後、水平動が卓越する時間では、同位相に近い挙動が確認され、これは水平動による軸引張、軸圧縮が卓越したと推察される。他方、SB3については、全時間について、概ね逆位相と考えられる挙動を示している。これは、既報⁴⁾で述べた通りタンク全体のロッキング挙動が、外周部に配置されているSB3付近において杭に拘束されることで、基

礎版の曲げに繋がったことが考えられる。また、SB1、SB2はその直上にはLNGのほぼ液荷重のみが作用しているが、SB3は直上に防液堤、側部保冷層、内槽側板等が位置し、これらの挙動の相違による複雑な挙動の影響を受けた可能性も考えられる。例えば既報⁴⁾の通り、基礎版と防液堤頂部の水平加速度は位相が同位相であるものの加速度の絶対値としては応答しており、この加速度差による防液堤上下での縦曲げが生じた影響で防液堤下端部に位置するSB3で曲げ挙動が確認された可能性もある。
