DX 時代における水路トンネルの新しい維持管理のあり方について

ここでは、水路トンネルを対象とし、通水点検装置を主に据えた DX 時代に相応しい点検・維持管理システムについて提案を行うとともに、運用中の導水路トンネルでの実践事例について紹介を行う。

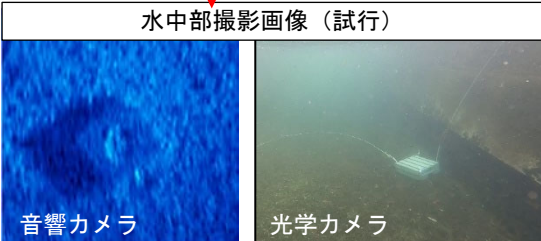
図-3 点検状況および装置諸元

水中部撮影画像（試行）

音響カメラ

水中部については、盤ぶくれ等の緊急的に対策が必要な変状、インバートの摩耗や洗堀（欠損）程度を把握可能か、試行的に音響カメラによる水中撮影を行った。試行の結果、凹凸差 1.5cm の深さ寸法を計測することは出来なかったが、凹凸の有無は確認をすることが可能であり、欠損状況および緊急的な対策の要否は判断可能であると考えられた。

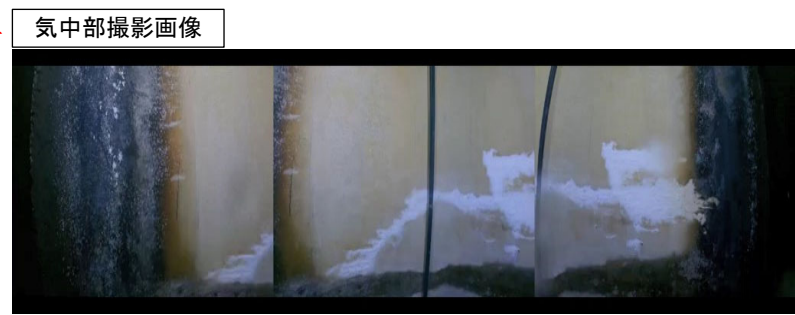
壁面自動追尾型水路トンネル撮影装置（特許第5487409号）による、通水点検状況を以下に示す。

項目	仕様	
形状・寸法	円筒形, $\phi \times H = 735 \times 528$ mm (本体 $\phi 450$ mm)	
重量	約 35 kg	
航行方式	自然流下方式	
搭載機器	撮影装置	白黒高感度ビデオカメラ (1/3 inch CCD) x 3台 画角 TELE 47.1° x 35.4°, WIDE 111.3° x 83.5° 最低被写体照度 0.0002 lx, F1.4
	撮影用照明	1W (82lm) 白色 LED x 48 灯

気中部撮影画像

点検では、気中部の変状について通水点検装置のカメラ撮影による調査を行ったが、調査精度についてはひび割れ有無の認識可能な幅は 0.2mm、ひび割れ幅が判別できる幅として 1mm であった。これらの調査精度は、評価基準で求められるひび割れ判定幅を認識できる精度を確保できた。
