バッテリー機関車用 AI 人検知カメラの実工事への適用

大成建設（株） 正会員 ○新井 宏明
 大成建設（株） 正会員 橋本 聡
 大成建設（株） 正会員 志田 智之

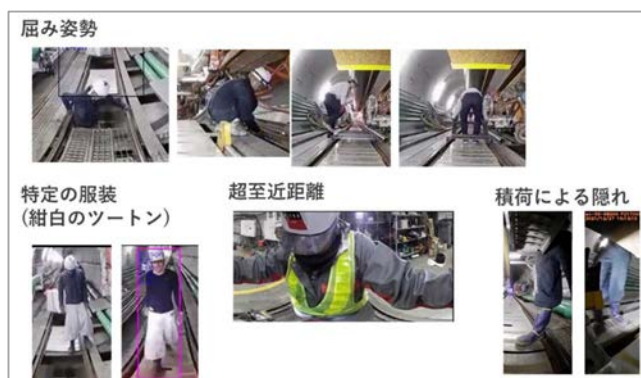
図-4 未検出例

後者は、カメラにはヒトが映っているにもかかわらずヒト判定が出なかったかを評価した。表-2の期待値がヒトの行を見ると、400件のうち78件(19.5%)となっており、未検出率は高い。未検出となった場合の例を図-4に示す。
