## 車両前方面像を活用した AI による交通危険事象検知システム

前田建設工業（株） 正会員 ○大野 隆士  
 （株）Create-C 正会員 仲条 仁

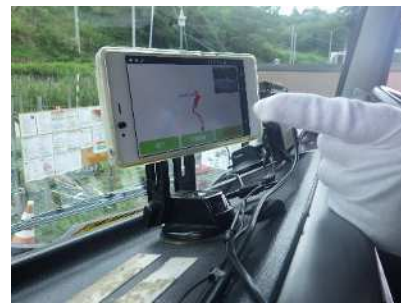
図2 車両に設置したスマートフォン

実際の輸送車両（10t ダンプトラック）から前方画像を撮影するため、撮影用のスマートフォンアプリを作成し、図2のように車両に設置・撮影する。画像はリアルタイムにクラウドサーバーへ送信し、画像解析を実施、結果を表示するWEBサーバーに連携し、インターネットを介してユーザーが確認できる構成とした。
