素地調整後に残留する塩分の低減を目的とした塗布型可剥材料の実橋における性能評価

大伸化学株式会社 正会員 ○藤川 祥汰, 水谷 健人  
オー・ジー株式会社 鈴鹿 健志  
極東メタリコン工業株式会社 正会員 小寺 健史

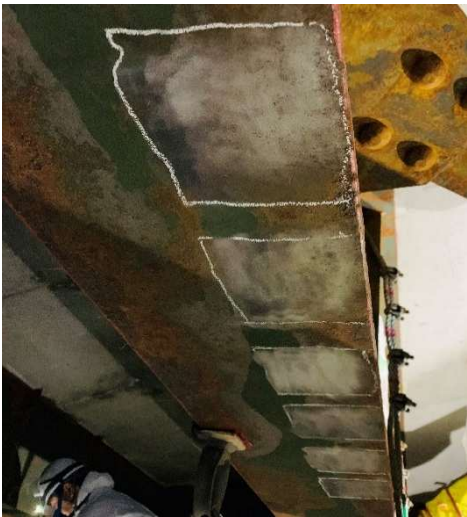
図 1 素地調整後の下フランジ下面

塩分低減剤は、ブラストによる素地調整後に塗布して効果を発揮する材料である。ただし、今回は試験的に、素地調整をせず塗膜やさびが残存した面および電動工具（ブリストルブラスター）によって素地調整した面の2パターンで検証を行った（図 1）。また施工箇所はWEB面、下フランジ上面、下フランジ下面の3か所とし、塩分低減剤の塗布量は一律 1.0 kg/m<sup>2</sup> とした。また、塩分低減剤は造膜後に手で剥離できる程度の強度を有する特長を持つことから、24 時間程度乾燥させた後、手作業で塗膜を剥離した。当試験で設定した6通りの条件を表1に示す。

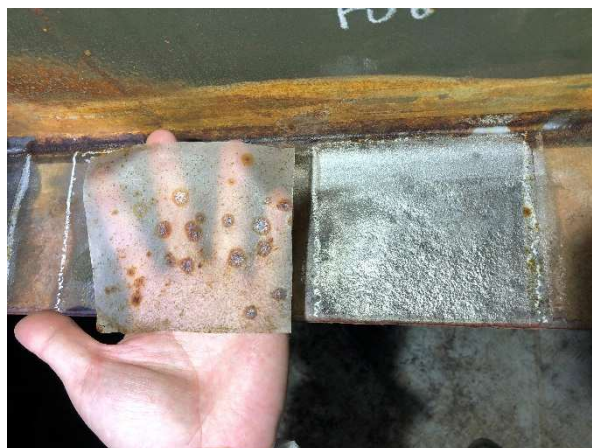
図 3 剥離後の塗膜と処理した鋼材面

以上の結果から、塩分低減剤はさびの上からでも、塩分低減できることがわかった。ただし、さび面から塗膜を手剥がしする場合、素地調整面より剥離作業に負荷がかかる傾向にあった。また、塩分低減剤を塗布してから、乾燥するまでに塗膜上に浮き錆が生じる傾向があることがわかった (図 3)。処理した鋼材面と剥離後の塗膜を見比べると、孔食によって凹凸のある個所で浮き錆が発生している傾向であった。
