## 標準設計横断歩道橋の階段踏板に生じる断面欠損が部材応答に及ぼす影響把握

北見工業大学 正会員 ○門田峰典  
i エンジニアリング(株) 正会員 三ツ木幸子  
北見工業大学 正会員 齊藤剛彦

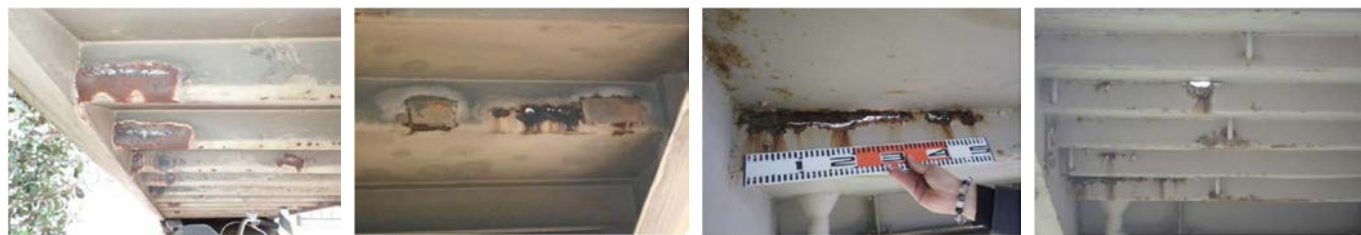
a)奥側の接続部

b)手前側の接続部

図-1 階段部の踏板・蹴上げ板に生じる腐食事例<sup>3)</sup>

図-1に、階段の踏板および蹴上げ板に生じる腐食事例を示す<sup>3)</sup>。階段昇り方向から見た場合の板の奥側の接続部と、手前側の接続部に集中して著しい断面欠損が発生していることがわかる。奥側接続部では、舗装の高さに一致する直線的な欠損が確認できることから、舗装面の滞水によって蹴上げ板の水かかりが継続することが要因として考えられる。手前側接続部では、舗装のひびわれを起点として雨水が踏板上面に滞水し、湿潤状態が継続することで、腐食が生じると考えられる。この際、蹴上げ板が踏板よりも上面側に立ち上がるため、蹴上げ板によって排水が抑制されることも影響していると考えられる。
