## 高力ボルト連結板近傍の母材減肉を有する鋼 I 桁の耐力評価に関する研究

琉球大学 ○田井政行, 下里哲弘, 安城市 磯村桃子  
宮地エンジニアリング 山下修平, 沖縄しまたて協会 玉城喜章

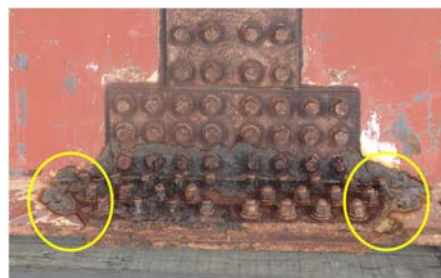
図 1 連結板近傍の母材減肉

鋼橋の高力ボルト摩擦接合継手は、腐食減肉が著しい部位の一つである。高力ボルト摩擦接合継手は、鋼橋の安全上重要な部位であるため、既往研究において連結板や高力ボルトの減肉が耐力に及ぼす影響について検討した事例があるものの、図 1 に示すような連結板近傍の母材に生じる局所的な減肉に対する検討は、ほとんど行われておらず、過大な補強や対策の遅れなどの維持管理上の課題があると考えられる。
