## 鋼製橋脚隅角部を模した試験体フィレット部における溶接残留応力の測定

○名古屋高速道路公社 正会員 阪野崇人  
 大阪大学 正会員 廣畑幹人  
 川田工業（株） 正会員 段下義典

## 1. はじめに

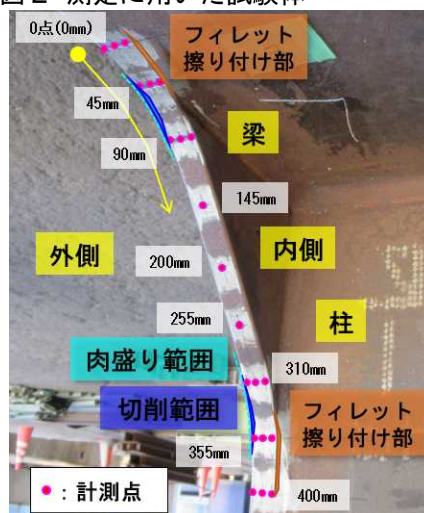
図4 測定箇所及び補修溶接範囲

や、供用期間における疲労き裂に対して、溶接補修することの妥当性を確認する目的で、肉盛り補修溶接の有無による残留応力分布についても測定を行った。測定箇所及び補修溶接範囲を図4に示す。

残留応力の計測結果を図6, 7, 8に示す。縦軸に残留応力, 横軸は図4に示す測点0からの距離(単位:mm, 測点名)とした。

図6より, 図4に示すフランジとフィレットの擦り付け溶接部では, 引張残留応力が生じる傾向であった。測点0では369MPaと公称降伏応力の74%に達している。フィレット中央部(測点0からの距離145mm~255mm)では圧縮残留応力が生じ, 測点145の位置では-335MPaであった。測点45の板厚外側を除き, 各測点において外側・板厚中心・内側で応力傾向に顕著な差はなかった。
